Ao cumprimentá-lo, vimos através deste, encaminhar Relatório de Vistoria nº 06/2019, anexado ao referido processo de Denúncia na Orla da Praia do Pontal..

Prefeitura Municipal de Paraty
Secretaria Municipal do Ambiente (SEMAM)
Departamento de Monitoramento e Controle Ambiental
Seção de Fiscalização Ambiental

RELATÓRIO DE VISTORIA FISCALIZAÇÃO Nº 06/2019			
DATA	07/03/2019		
TÉCNICO(S)/CARGO(S)	Ana Helena Dias/Fiscal de Meio Ambiente e Márcio Figueiredo/Fiscal de Meio Ambiente		
VISTORIA			
REFERÊNCIA	Memorando 14/19 Vigilância Sanitária, Memorando 19/19 Vigilância Sanitária, Ofício 51/18 VR Rodrigo da Banca e Processo 2674/19		
ASSUNTO	Vazamento de esgoto e Solicitação de fiscalização na orla da Praia do Pontal		
ENDEREÇO	Praia do Pontal, Av. Orlando Carpinelli e R. Antônio Lapa Malvão		
BAIRRO	Pontal		
MUNICÍPIO	Paraty	CEP	23970-000
COORDENADAS UTM	Zona: 23 K	Lat.: 529434 m E	Long.: 743274 m L
DATA	21/02/2019		
TÉCNICO(S)/CARGO(S)	Ana Helena Dias/Fiscal de Meio Ambiente, Márcio Figueiredo/Fiscal de Meio Ambiente, Luis Paulo do Nascimento/Chefe de Fiscalização Ambiental, José Aloysio Braga Filho/Fiscal de Saúde Pública, Hudson/Fiscal de Saúde Pública e Daniel Machado/Diretor de V

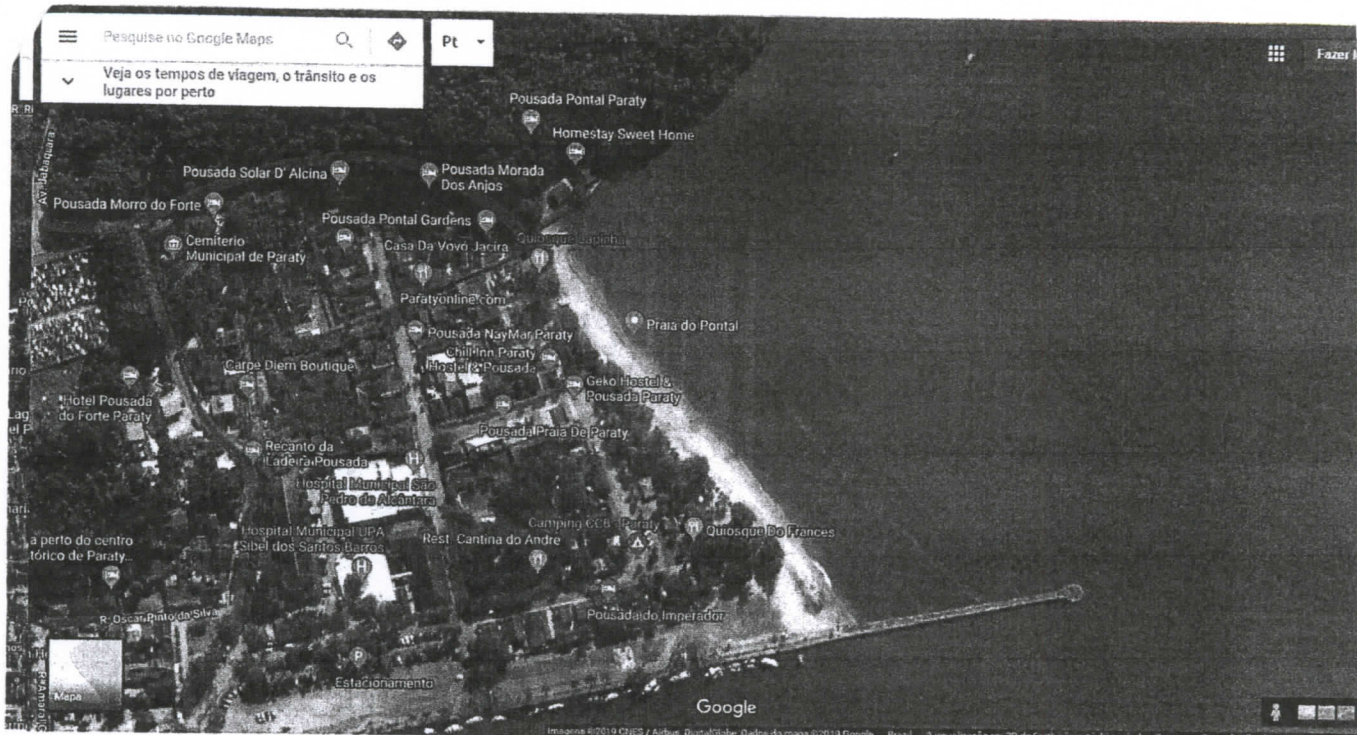
No canto direito da praia, há um espigão de pedras, o que influencia no movimento da água do mar e na ação deste movimento sobre o ecossistema no local. Segundo relatos, o espigão existe há tempo e passou por uma reforma recentemente (em torno de 2010), que o ampliou em comprimento e altura. O antigo espigão permitia que a água passasse por cima dele durante a maré alta. À tarde, a maré estava alta, mas a água não passava por cima do espigão.

Figura 2. Praia do Pontal, com espigão de pedras à direita.

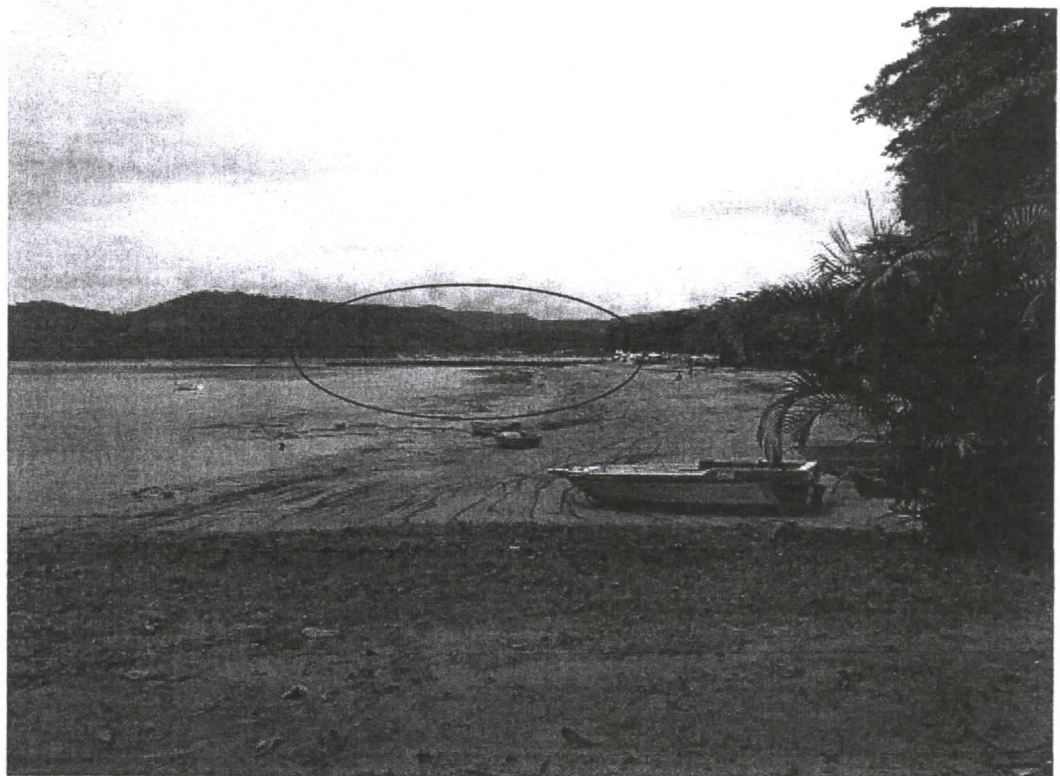
Figura 3. Praia do Pontal e espigão de pedras (circulado).

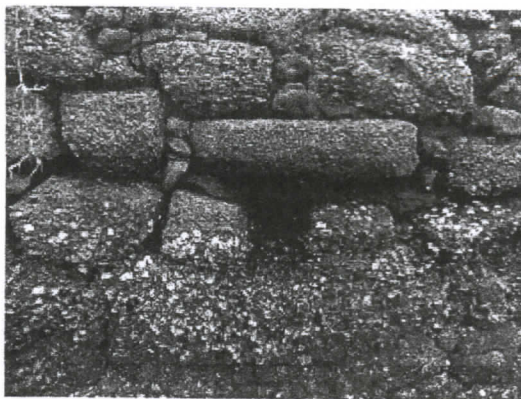
No muro de pedra entre a pousada Pontal de Paraty e as casas e a praia, há saídas de manilhas sistema de coleta de águas pluviais do bairro e de canos para a praia. Segundo a Divisão de Vigilância Sanitária, não foi possível detectar despejo de esgoto na praia pela pousada, mas foi verificada a existência de um cano ligando a fossa de umas das casas ao mar. Na presente vistoria, também não foi possível identificar a responsabilidade pelo despejo de esgoto na praia através dos canos pelas casas. No entanto, acordo com relatos, a última casa (porta azul e alisar marrom) despeja o esgoto no mar.

Figura 4. Cano com saída para a praia, no muro de pedras.

Para cessar o uso e para apurar de quem é a responsabilidade e qual o uso dos canos com saída para a praia do Pontal, sugerimos que seja solicitada à Secretaria de Obras a vedação destas saídas.

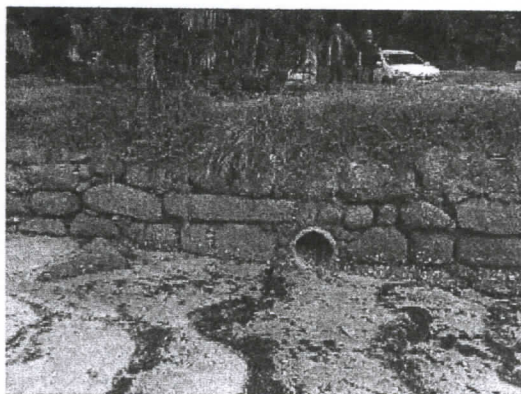
Figura 5. Manilha (águas pluviais) com saída para a praia.

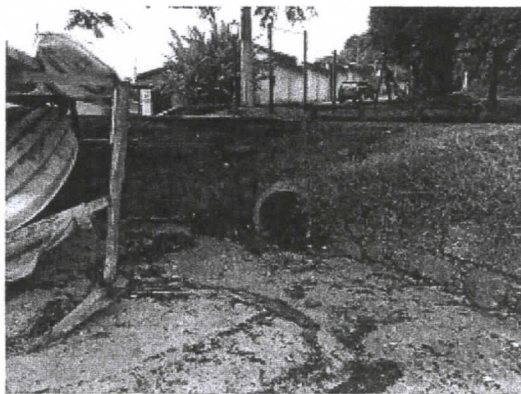
Figura 6. Manilha (águas pluviais) com saída para a praia.

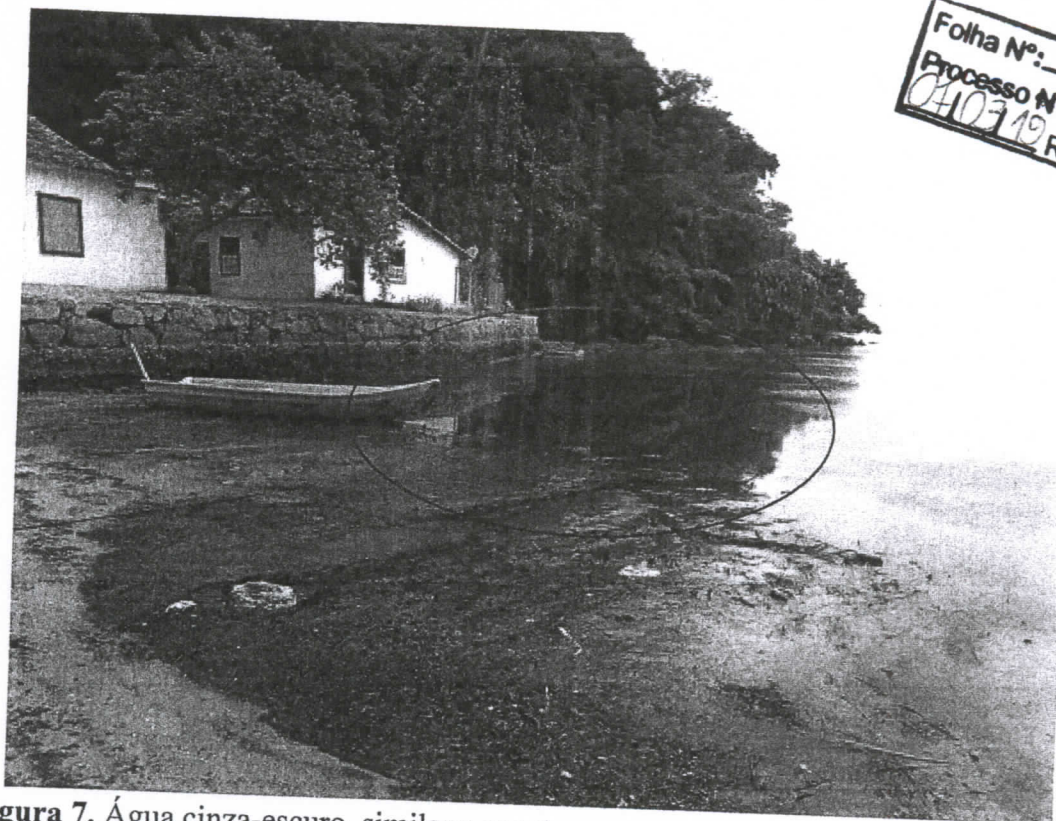
No canto esquerdo da praia, havia um odor ruim, a água se assemelhava a esgoto (cinza escura e opaca) e a lama apresentava características de solo de manguezal. Foram notados matéria orgânica e decomposição, principalmente restos de folhas e galhos, e exoesqueletos de siris. Foi cavado um buraco com cerca de 10 cm de profundidade, já encontrando solo e água escuros logo abaixo da areia.

Figura 7. Água cinza-escuro, similar a esgoto, no canto esquerdo da praia (circulada).

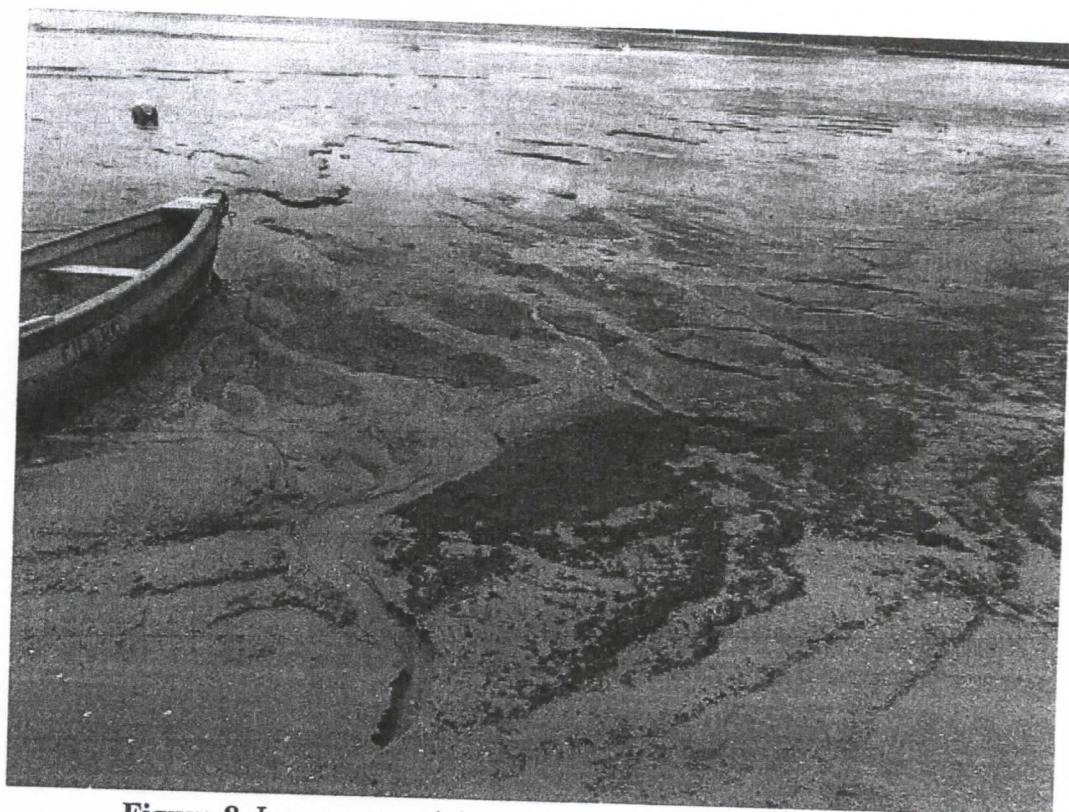
Durante a manhã, a maré estava baixa, o que nos possibilitou constatar que há lama escura no fundo do mar por toda a praia. Foi possível observar, inclusive, que a lama pode chegar a ter 1 m de profundidade em alguns locais. Segundo relatos, a presença de lama nesta praia é recente, sendo o fundo do mar coberto por areia anteriormente.

Figura 8. Lama e material orgânico vegetal em decomposição.

Sugerimos a análise da composição da lama.

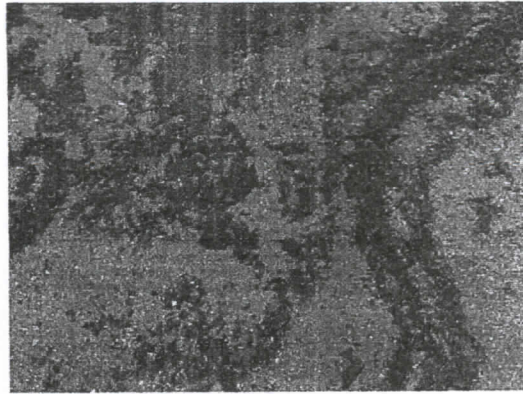
Figura 9. Material orgânico vegetal em decomposição.

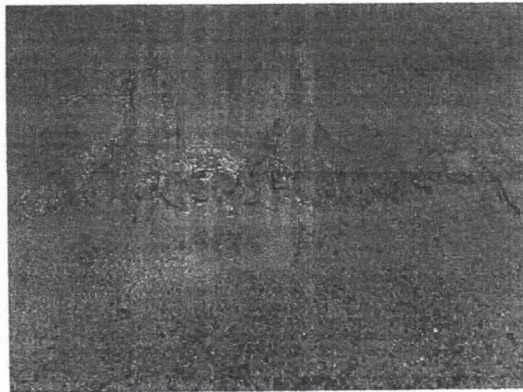
Figura 10. Lama.

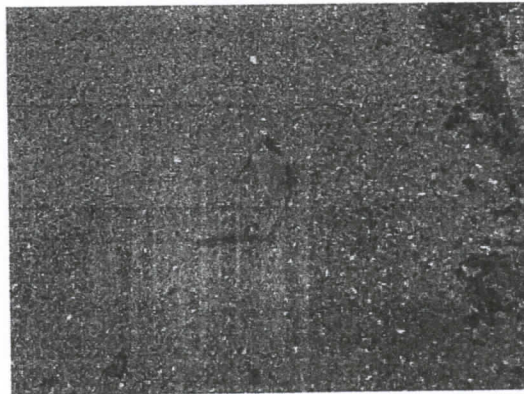
Figura 11. Pequeno siri morto.

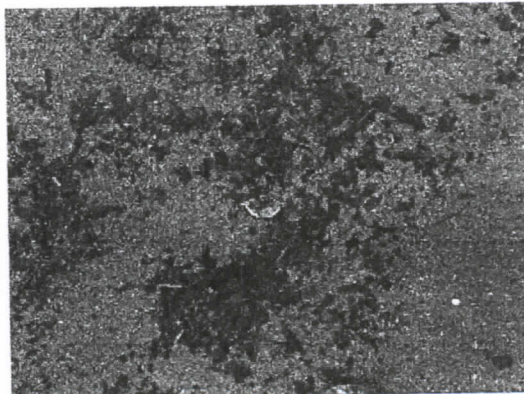
Figura 12. Pequeno exoesqueleto de siri.

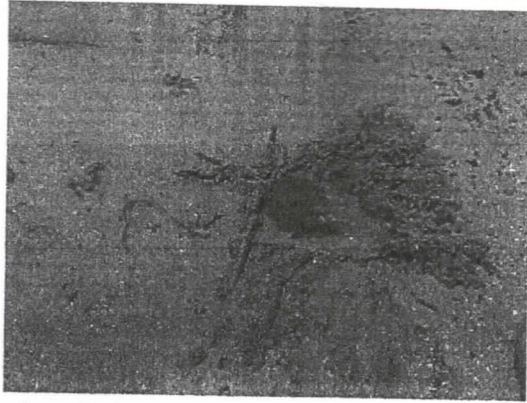
Figura 13. Buraco cavado na vistoria (cerca de 10 cm de profundidade), revelando água e partículas escuras abaixo da areia.

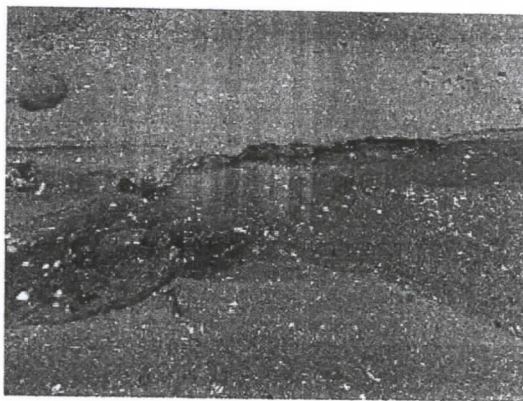
Figura 14. Partículas escuras.

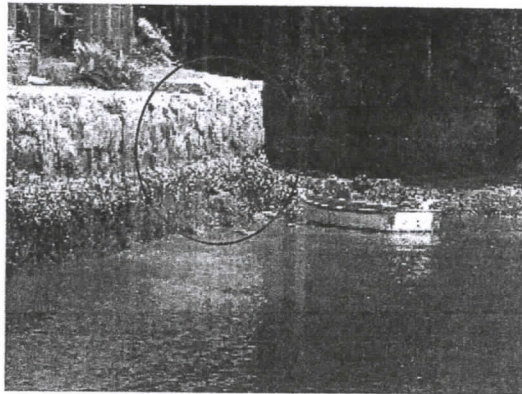
Figura 15. Local onde a casa lança esgoto no mar (circulado), segundo relatos.

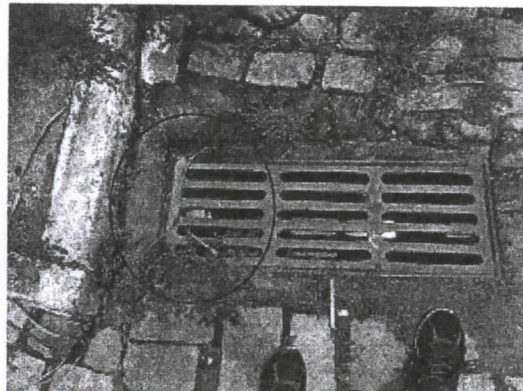
Durante a força tarefa, recebemos a reclamação de que a Pousada da Praia, localizada na R. An Lapa Malvão, despeja o efluente da sua lavanderia na rede pública coletora de águas pluviais. Por isso, a pousada foi advertida a adequar o seu sistema de escoamento de água servida (em anexo). No entanto, não temos como comprovar devido o sistema estar submerso.

Figura 16. Cano por onde a Pousada da Praia lança água servida da lavanderia na rede coletora de águas pluviais (circulado), segundo relatos.
