**RELATÓRIO DAS  
UNIDADES ESCOLARES  
DE EDUCAÇÃO  
INFANTIL**

**RECEBIDAS NO DIA**

**02/01/2013**

# Relatório do Pré Escolar Municipal Pingo de Gente I

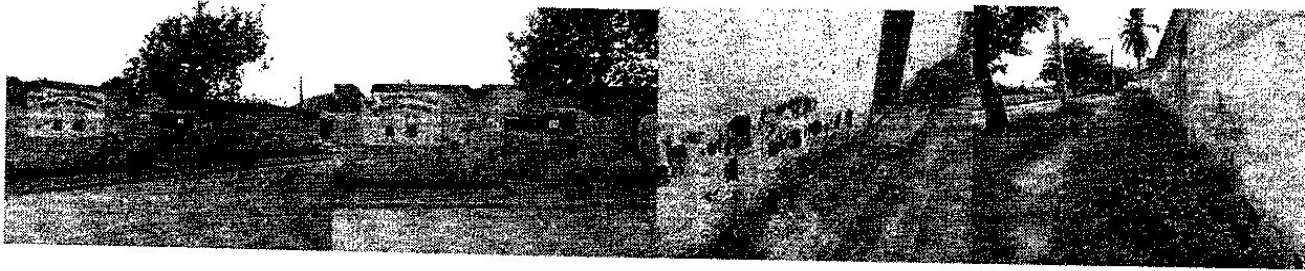
## Muro e entradas

Portão frontal de ferro depreciado pela ação do tempo e o portão lateral para uso de funcionários e acesso a secretaria, necessitando de manutenção, e futura alteração de localização ficando próxima a secretaria.

Muro deteriorado, com muitos buracos aparente, quase atravessando para o lado interno e não possui telha para proteção das chuvas, impedindo infiltração. Lateral esquerda sem calçamento e com muito mato. Nas demais laterais há calçamento, e o mesmo está deteriorado.

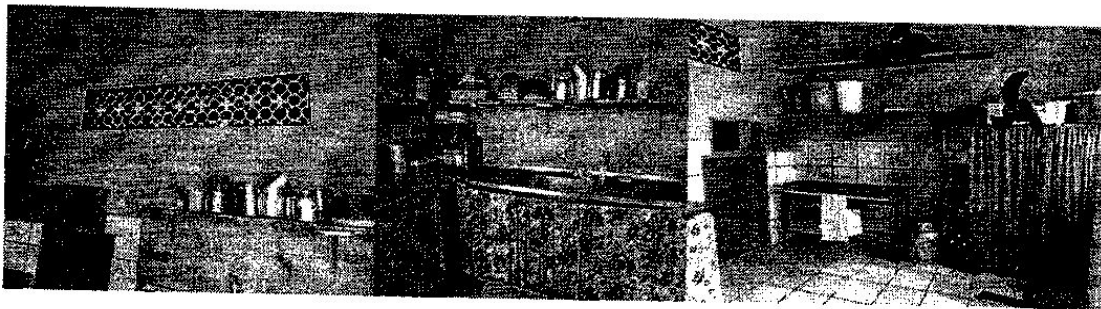
## Cozinha

O espaço da cozinha é inadequado para confecção de merenda escolar, pela quantidade de crianças e pelo ambiente, as pias são entupidas. Não possui prateleira e armários adequados para armazenamento dos materiais de cozinha. Balcão da pia possui azulejos quebrados, necessitando de uma revisão podendo causar acidentes de trabalho. As paredes possuem partes descascadas necessitando de reparos parciais e/ou total. A parte elétrica se encontra bem deteriorada e sem tomadas, devendo sofrer reparos.

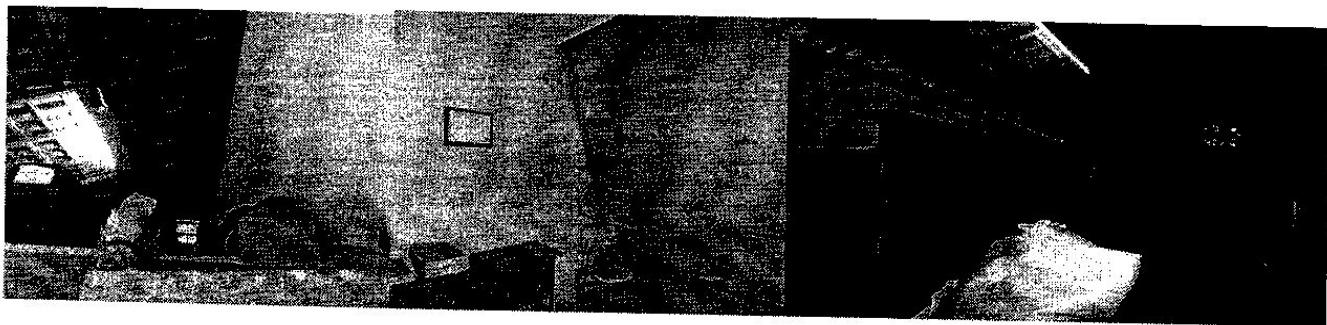
## Secretaria

Possue uma área ampla, mas a escada que permite o acesso ao mezanino é inadequada e perigosa, podendo causar acidentes de trabalho. O mezanino utilizado como arquivo e depósito não possui forro, prateleiras e/ou para organização de arquivo morto. Necessita de uma revisão de estrutura para verificar por onde entram os ratos. E dedetização para eliminar os ratos que utilizam o mezanino de moradia. Necessita que a linha de telefone seja transferida da sala de coordenação para a secretaria onde é utilizada.

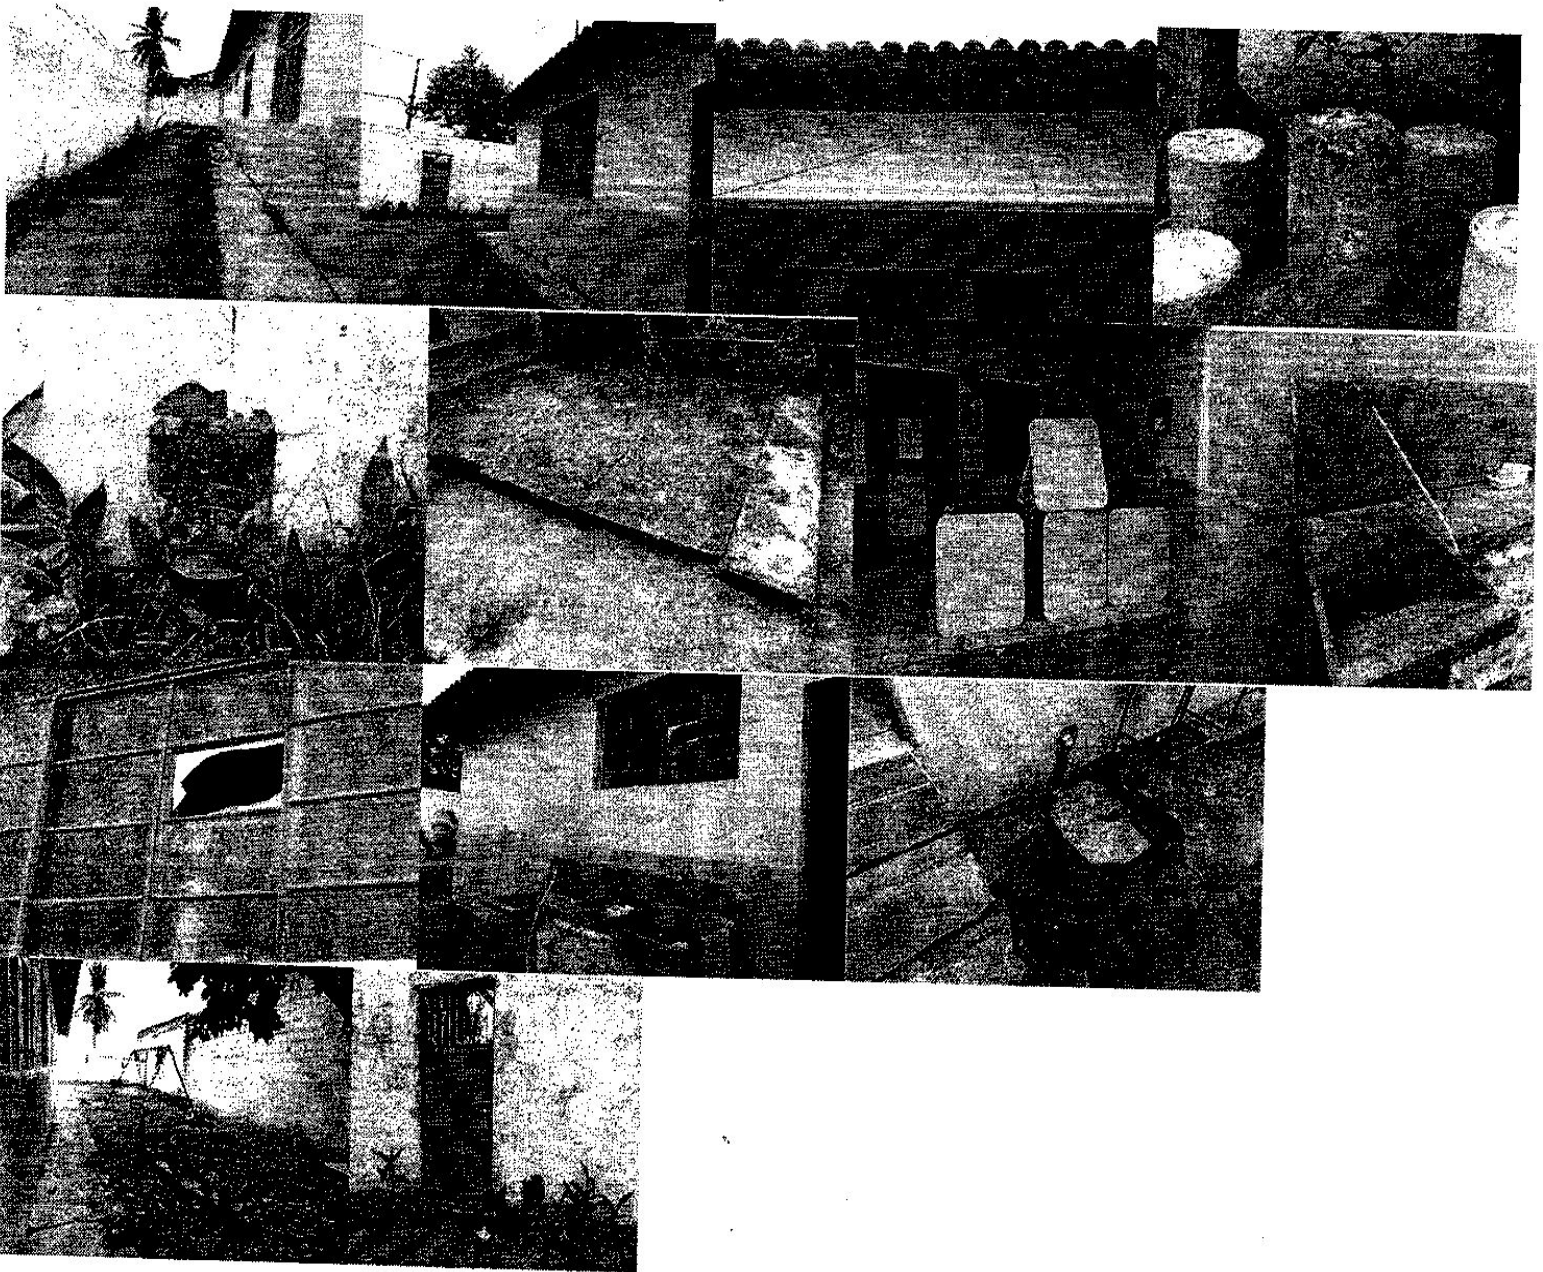
No pátio os brinquedos utilizados pelos alunos, possuem brinquedos depreciados e enferrujados, necessitando de substituição e/ou reparos. A calçada necessita de reparos parciais. As janelas todos estão deterioradas pelo tempo, algumas com vidros quebrados. Caixas de gordura e esgoto com tampas quebradas, causando vazamentos principalmente em dias de chuva. Por falta de espaço algumas mesas estão "depositadas" em uma parte da varanda do Pingo. Tanques em péssimo estado é utilizado para descongelamento de alimentos, lavar louças, lavar panos de prato e panos de chão.

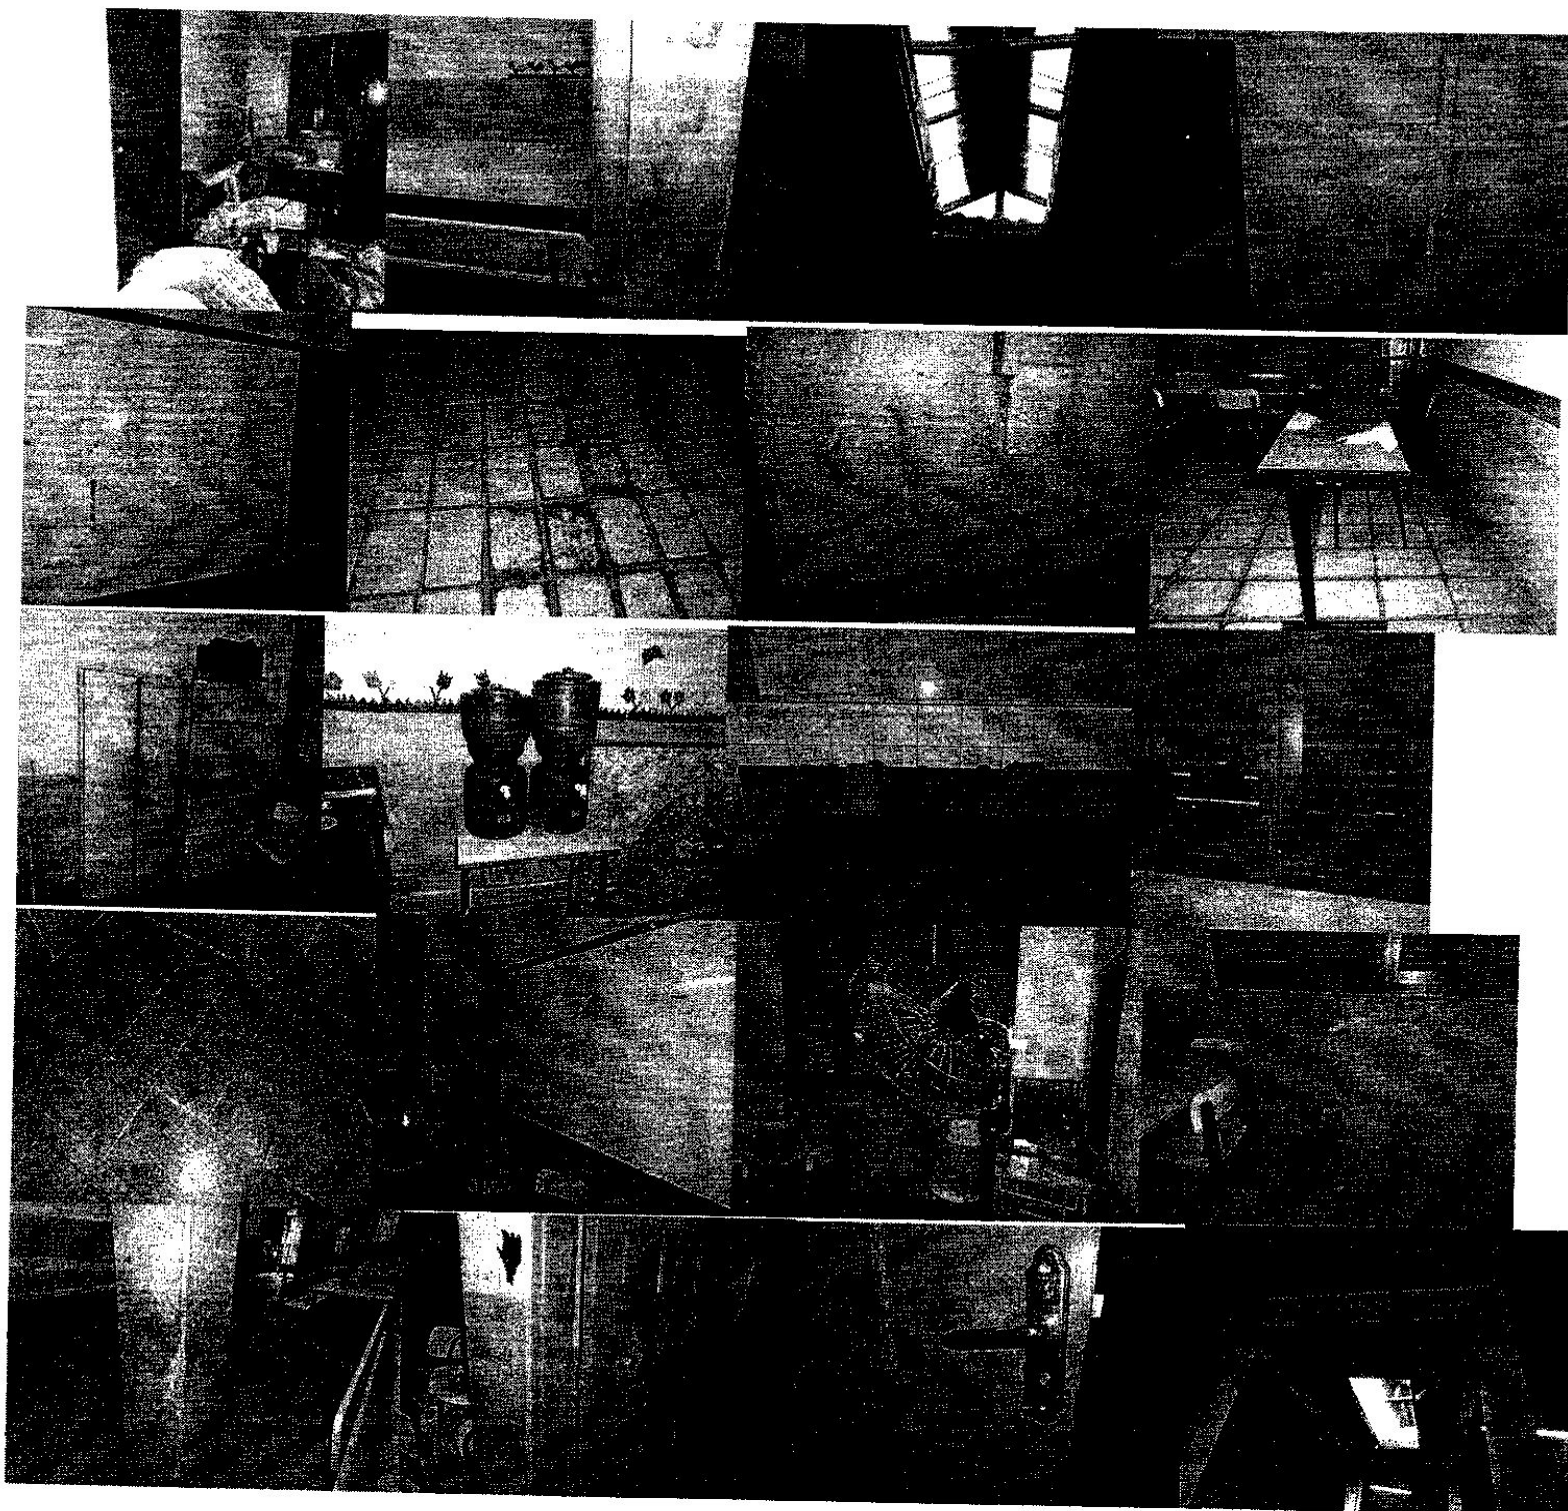
## Área interna (salas de aula, refeitório, biblioteca etc)

Lâmpadas fluorescentes e reatores queimados, necessitando de revisão na parte elétrica de todo Pingo. Telhado com muitas goteiras que molham toda parte interna em dias de chuva. As paredes da área interna do Pingo necessitam de reparos da alvenaria e na pintura pois apresentam aspecto de sujeira e deterioração pelo tempo. O bebedouro está muito depreciado com azulejos quebrados e torneiras quebradas, vazamentos causando poças d'água. Os armários não possuem pés, podendo se deteriorar com mais facilidade pela umidade do chão, e também não possuem fechadura. Alguns deste devem ser substituídos. As portas e janelas estão muito depreciadas (despencando) e algumas sem fechaduras, sendo necessário a verificação da necessidade de troca e/ou reparos. Os ventiladores também necessitam de reparos e substituições pois alguns não funcionam.

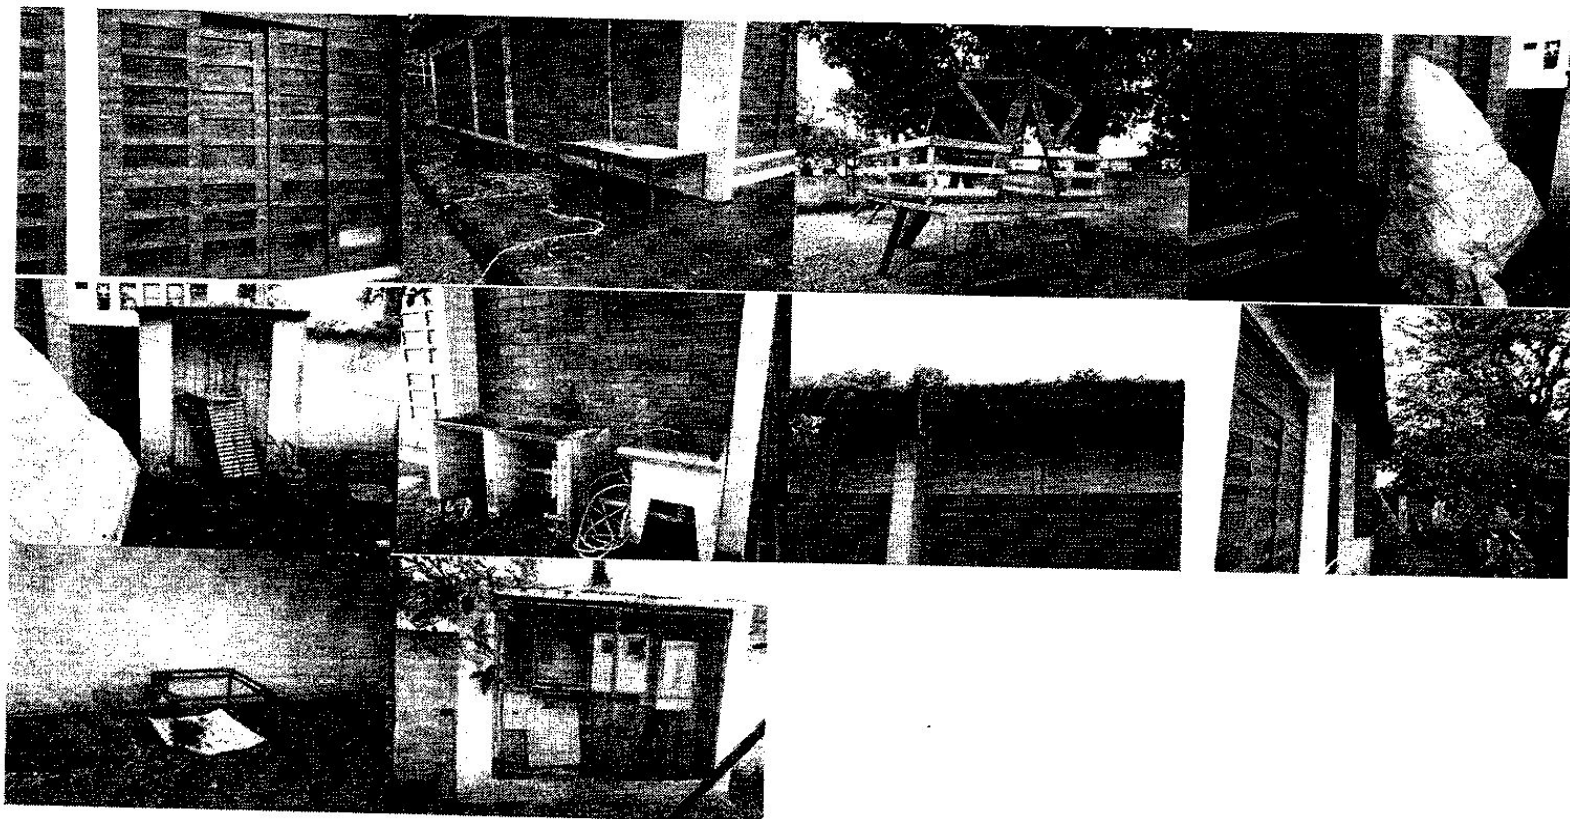
## Área externa

Área externa muito suja, com aparência de abandono, materiais inutilizados estocados em local inapropriado. Muito lixo espalhado. Portas antigas e muito deterioradas, algumas apodrecidas pelo contato com água e possuem remendos. Telhado muito sujo com vegetações de médio porte causando acúmulo de umidade e sujeira, também possuem telhas quebradas, necessitando de reparos e/ou substituições. Brinquedos de madeira e outros materiais quebrados e expostos ao tempo apresentando ferrugem e muita umidade.

Tanques apresentam deterioração pelo tempo e são utilizados para limpeza de panos de chão, de prato, utensílios de cozinha e manipulação de alimentos.

Quadro de energia sem proteção e casa do gás sendo utilizado como depósito de materiais e lixo.

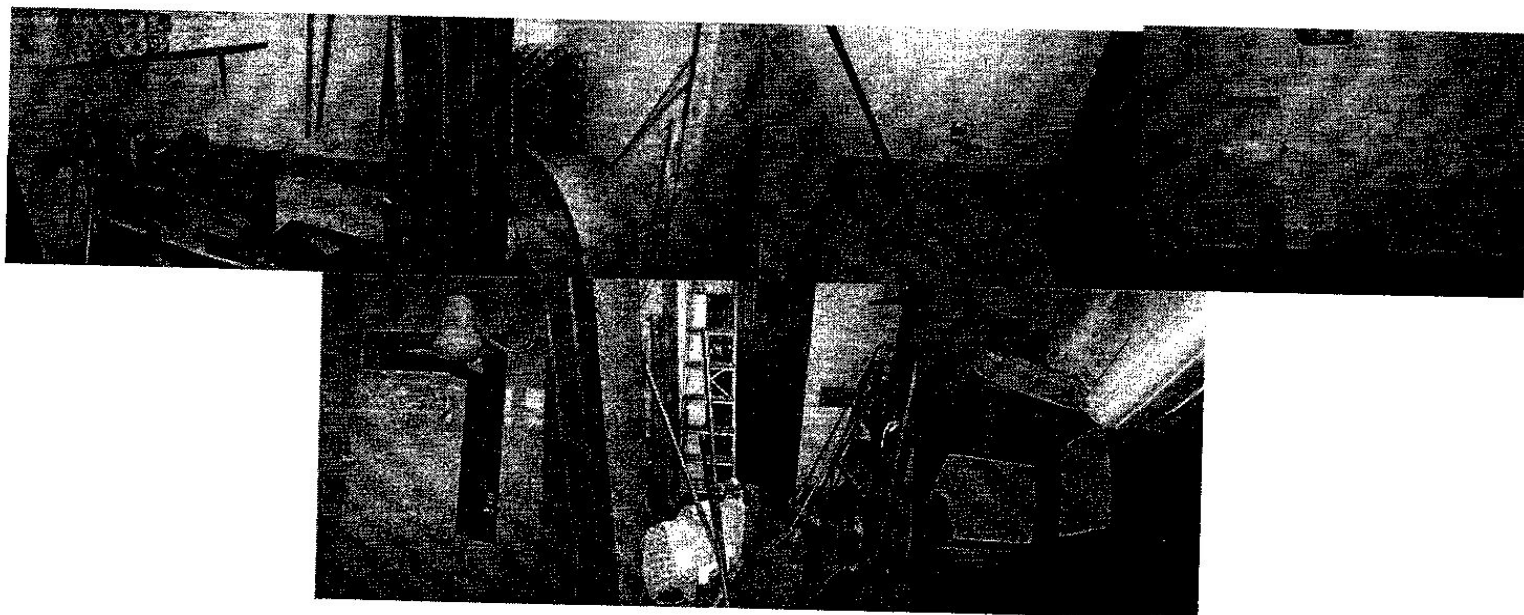
## Banheiros

Chuveiros queimados e com fiações completamente expostas, podendo causar acidentes. Banheiros são utilizados com o depósito sem estrutura de organização como armário e/ou estantes, deixando expostos produtos químicos e de limpeza, com fácil acesso para as crianças. Bancadas sem pias, e vasos sanitários inutilizados por entupimento ou estrutura deteriorada.

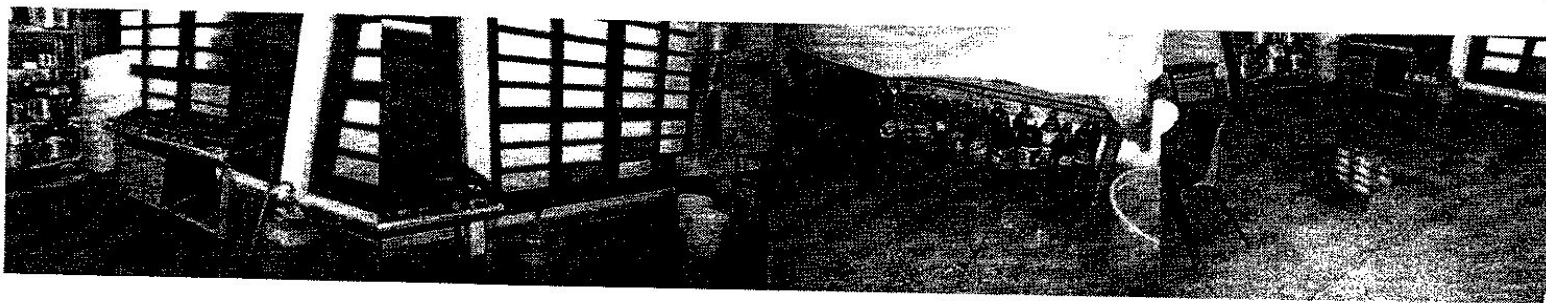
### Cozinha

Cozinha com falta de estrutura adequada para organização de utensílios, alimentos e bebidas, pois tudo se encontra empilhado ou no chão. Muitas goteiras e muita umidade que deterioram todos os materiais ali estocados. Portas muito depreciadas necessitando serem substituídas.

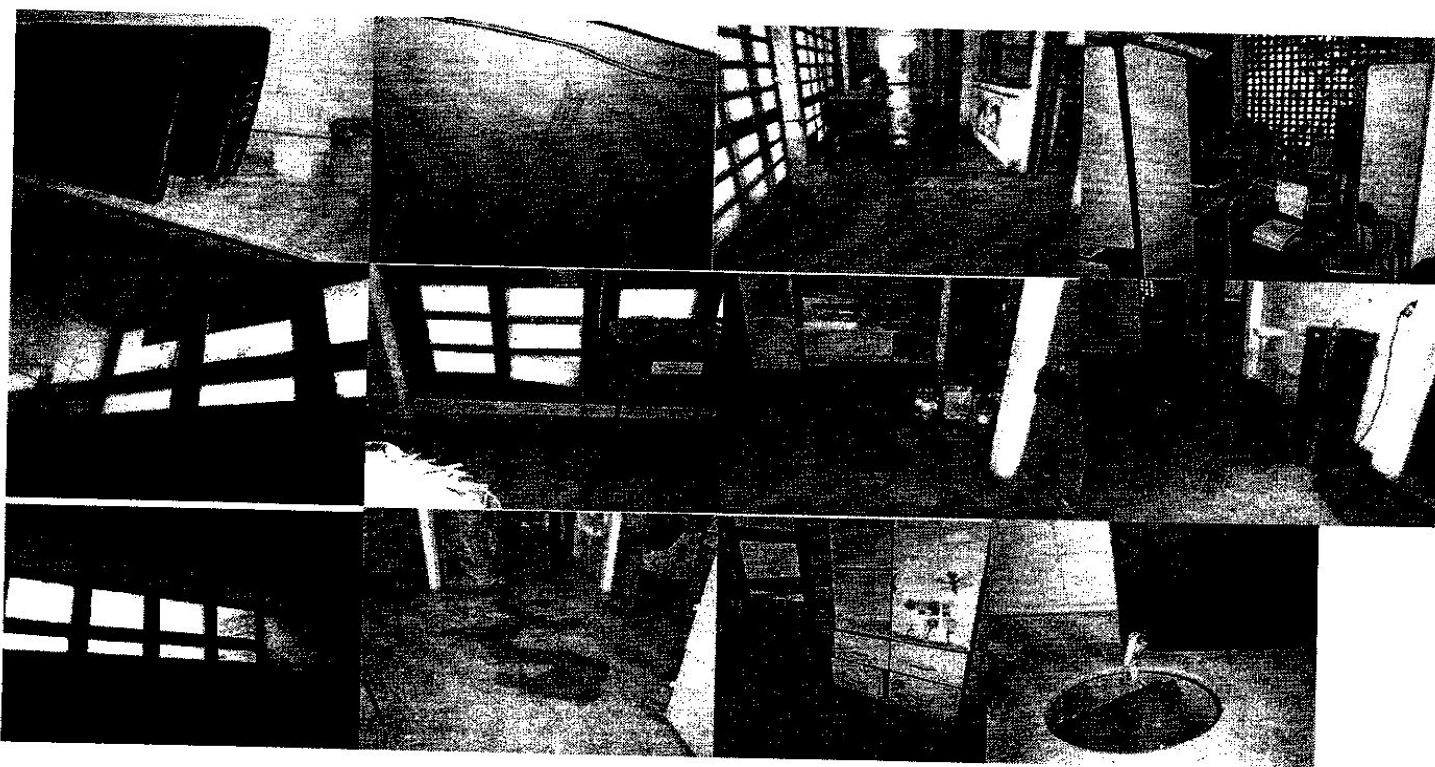
### Área interna

Em todo Pingo II observamos muitas goteiras. Muitas delas estão nas lâmpadas, e as mesmas se encontram queimadas. Janelas e basculhantes quebrados, sem vidros e com a madeiras muito deterioradas pelo contato com a água das chuvas. Pias quebradas (todas). Cadeiras empilhadas no final do corredor principal que foi transformado em depósito por falta de local apropriado.

Armários (todos quebrados) com muita umidade e estufamentos.

Esta unidade possui a necessidade de uma reforma e/ou reparos de médio porte, para que esteja adequada para funcionamento com segurança para os alunos e funcionários.

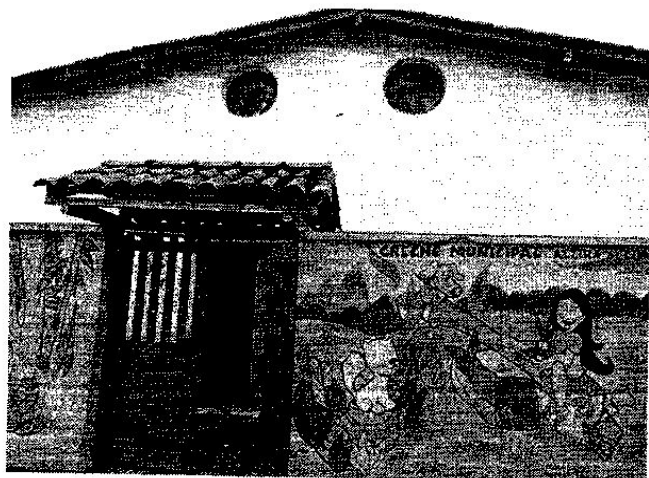
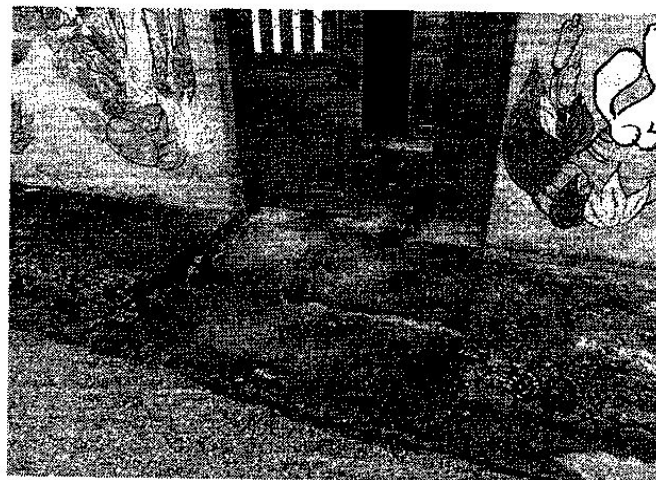
## Entrada da creche

Entrada da creche com desnível no calçamento não adequada para deficientes. Quando chove não há possibilidade das pessoas entrarem, pois se enche de água. Portão com estrutura depreciada pelo tempo de uso.

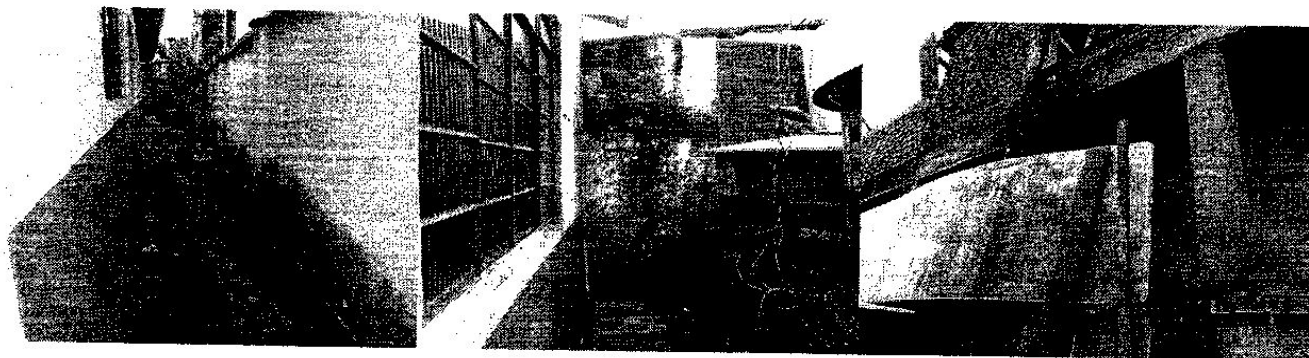
## Área externa

Corredor externo, na lateral direita, com espaçamento inapropriado e com infiltração de água e esgoto.

Caixas d'água insuficiente para o abastecimento, em local inapropriado e de fácil acesso às crianças, necessitando de limpeza. Infiltração nas paredes dos muros por serem colados na casas vizinhas. Devido a umidade a formação de limo é constante.

Fiação completamente exposta e remendada, podendo causar acidentes não só para adultos, mas principalmente para as crianças.

Canos exposto. E buracos abaixo da base das caixas d'água, que podem ser moradias de animais, e locais onde as crianças podem se acidentar.

Possui telhas e pedaços de madeira estocados próximo a caixa d'água, propiciando moradia de animais.

Fossa de fácil acesso, que mina esgoto.

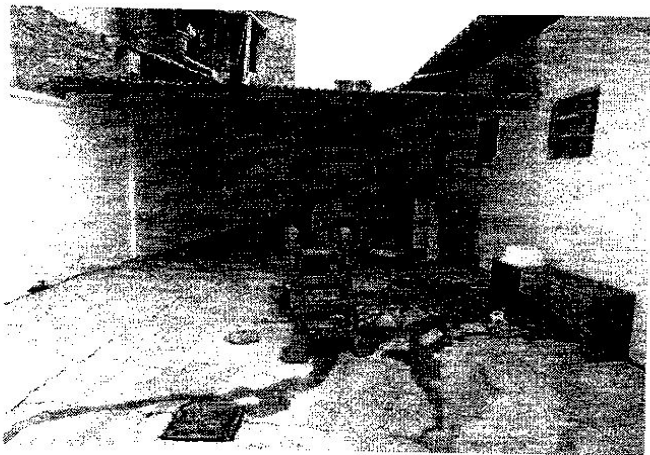
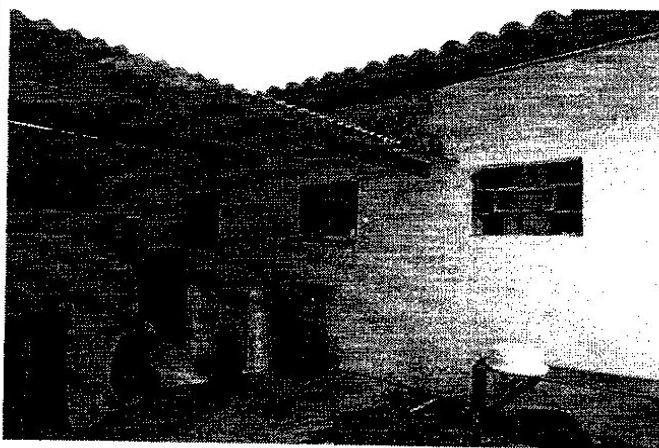
## Área de lazer e lavanderia

Único local de lazer infantil, também utilizado como lavanderia, local onde se guarda o lixo e brinquedos. Esgoto minando por toda área, em contato direto com as crianças e funcionários, além de odor fétido principalmente em dias de chuva e quando a maré está alta.

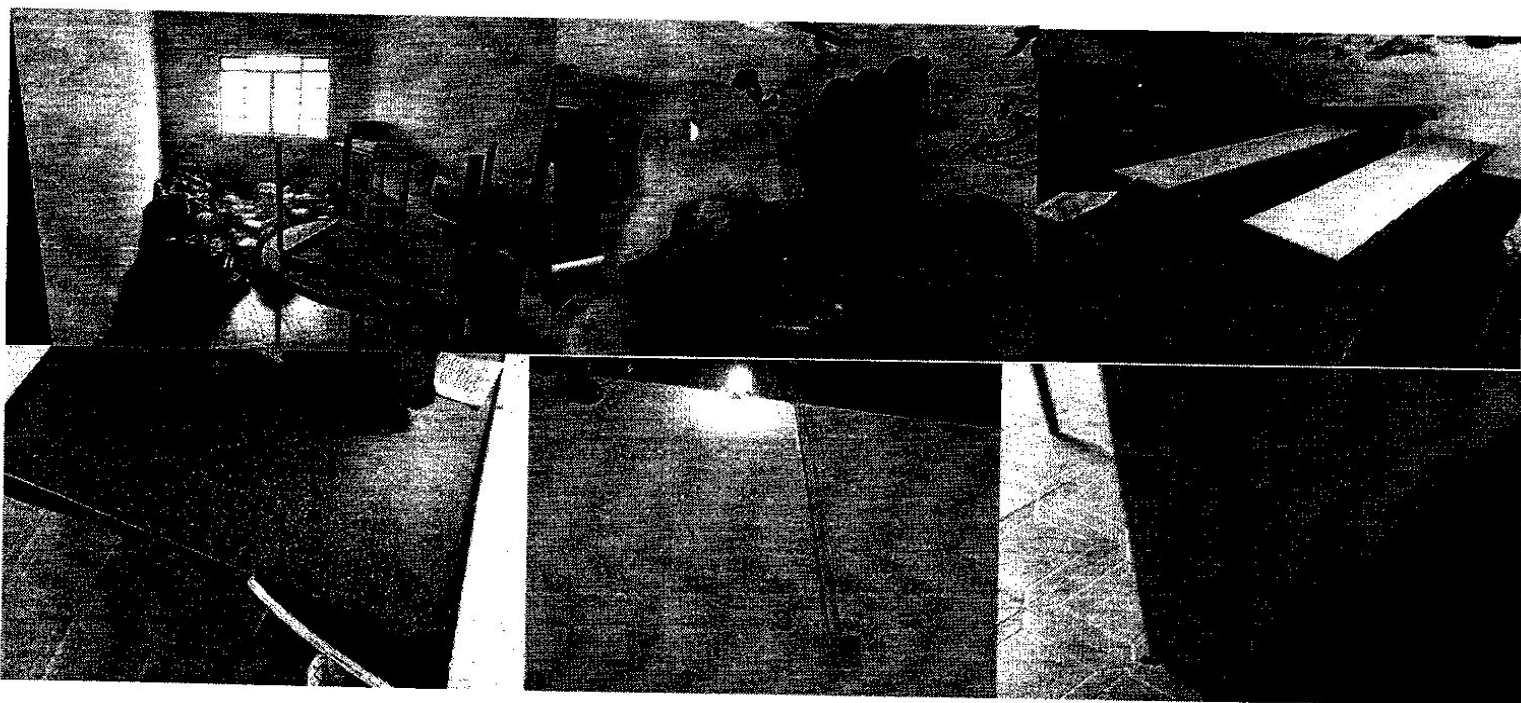
## Área interna

Pequena sala, que deveria ser a biblioteca, onde são guardadas mesas, alguns brinquedos, TV. Refeitório é utilizado como depósito para brinquedos e outros objetos grandes, por falta de espaço. Também observamos muito cupim em todas as madeiras, além de estufamento por causa da umidade.

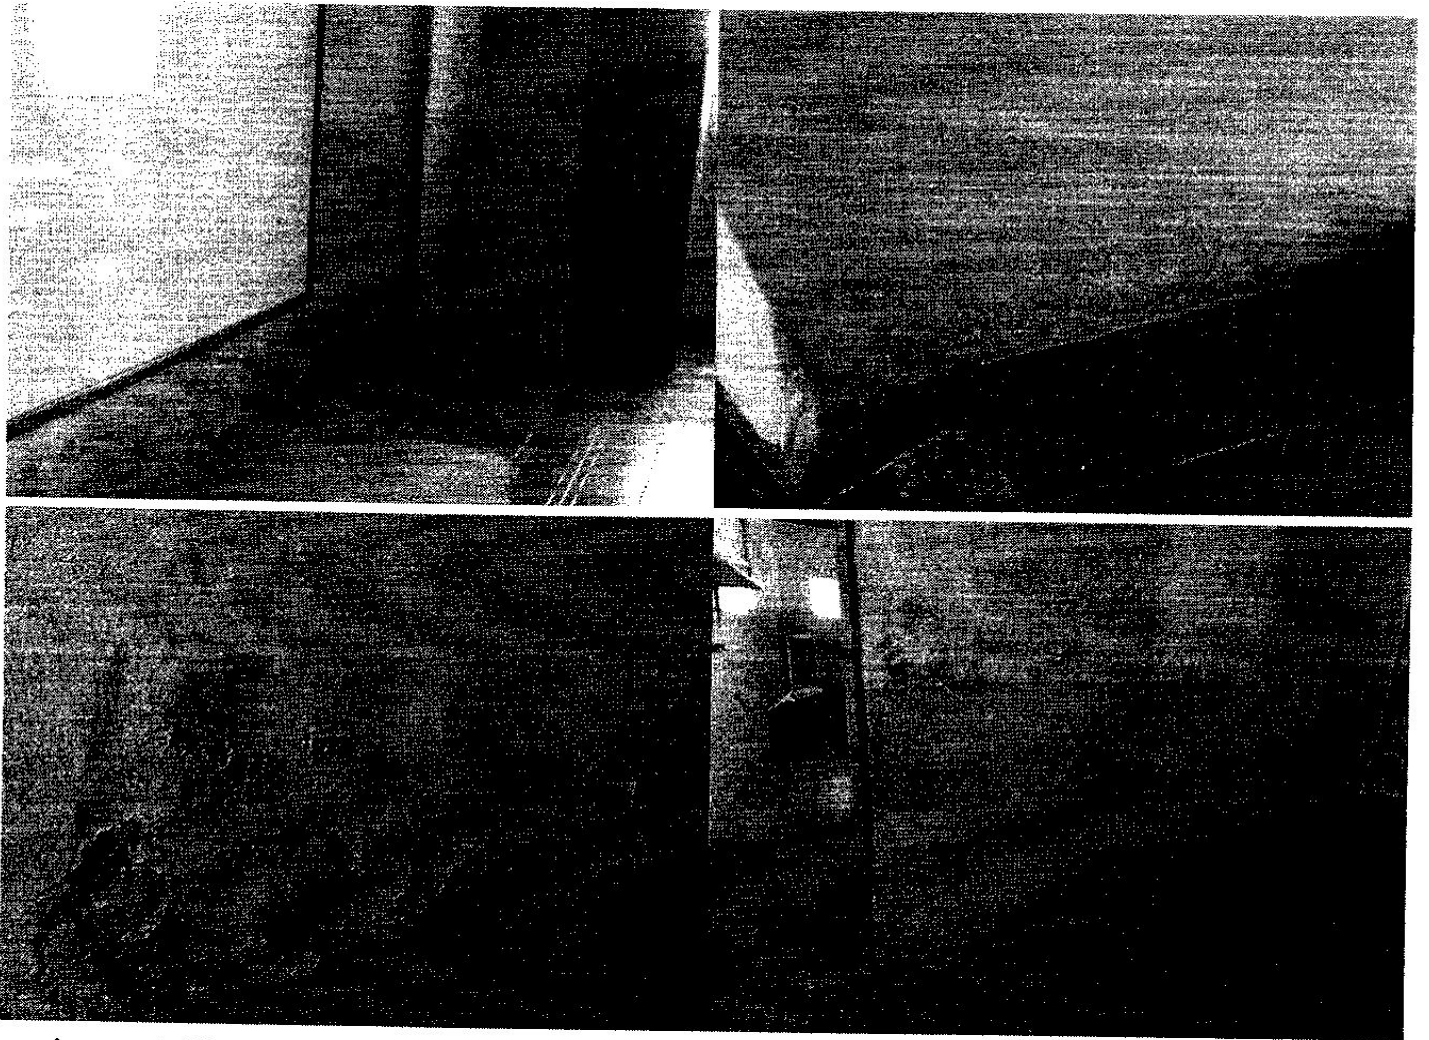
## Paredes da estrutura interna

Salas de aula com infiltrações nas paredes e nos pisos. Observando que em dias de chuva essas infiltrações se tornam em minas.

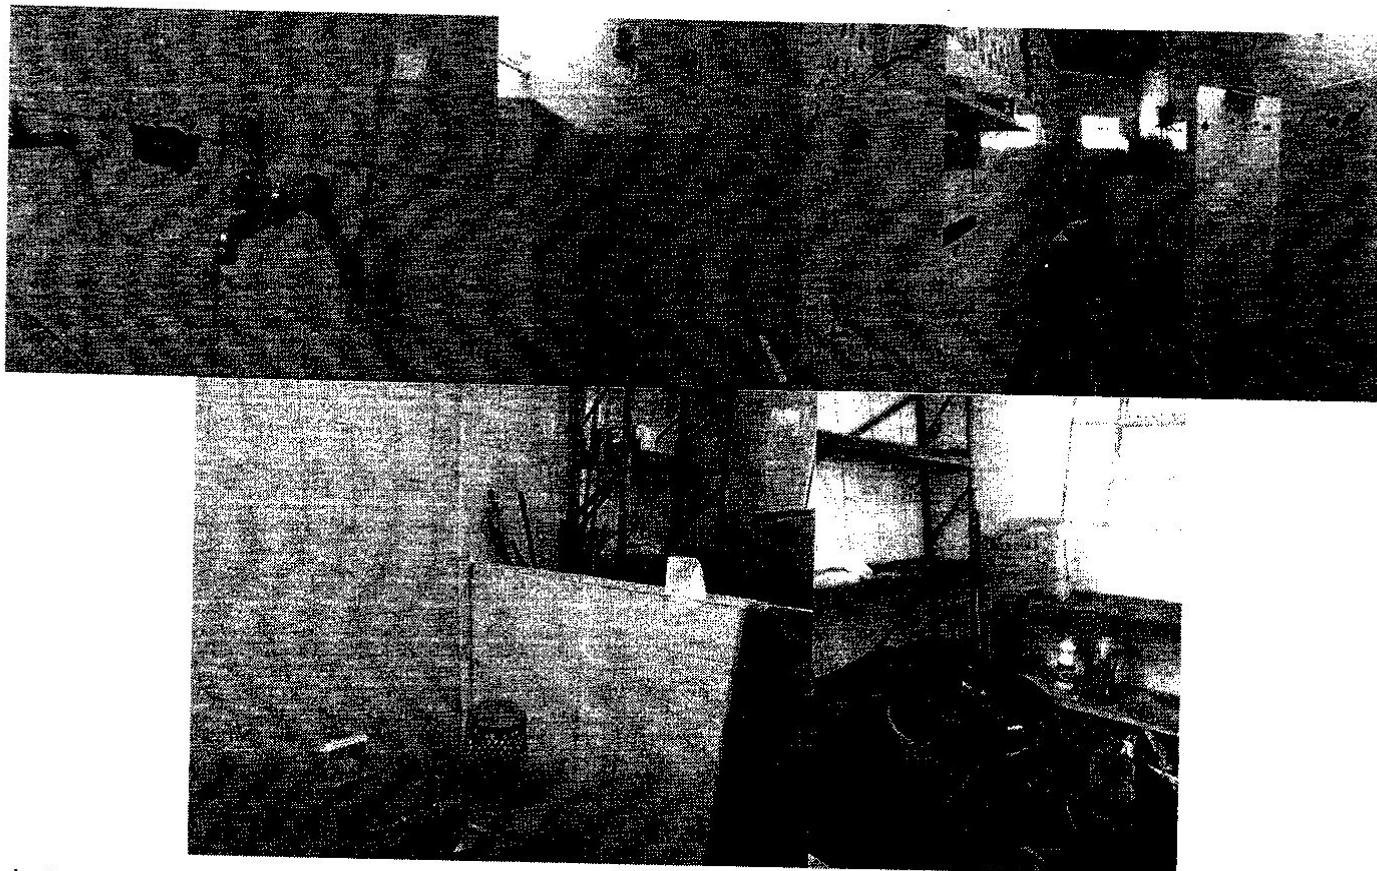
## Banheiros

Os banheiros estão com toda sua estrutura com torneiras quebradas, vaso de adulto para crianças, adaptação improvisada para altura, pias e paredes com azulejos quebrados, podendo causar acidentes. Piso muito deteriorado e não anti derrapante. O banheiro também é utilizado como depósito de material químico de limpeza e lixo.

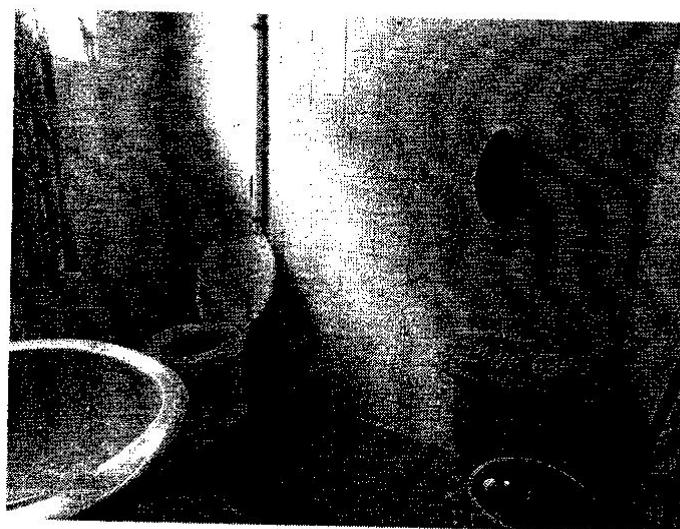
Banheiro dos funcionários sem piso, e sem estrutura para utilização. Também utilizado como dispensa de material de limpeza e químico.

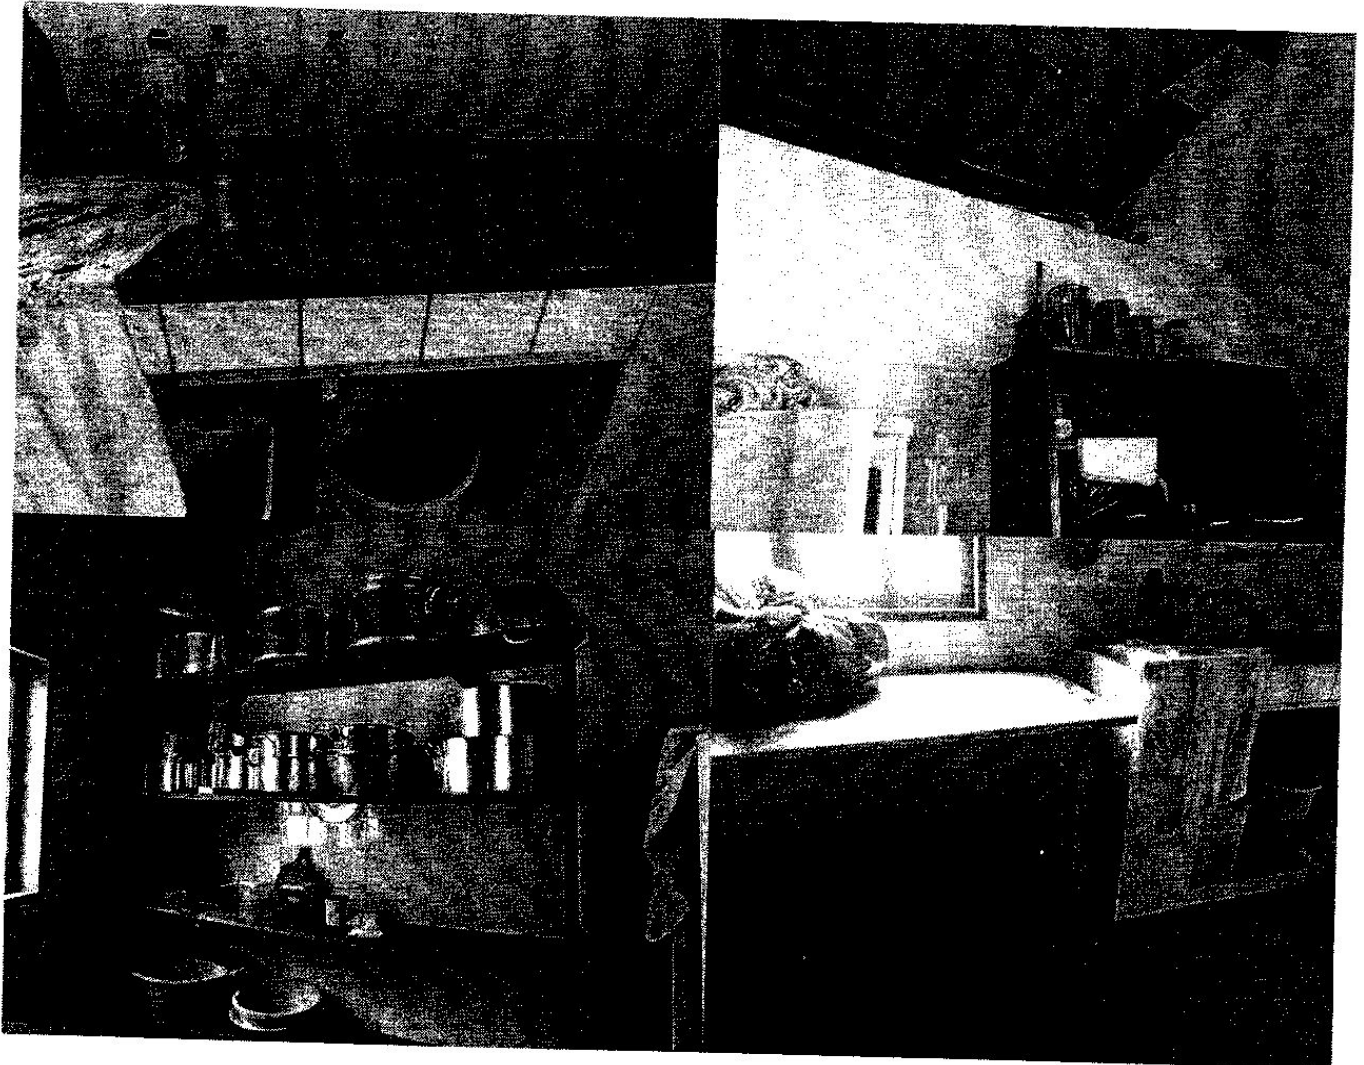
## Cozinha

Cozinha com espaço inapropriado, sem forro possibilitando fragmentos de animais (ratos, morcegos, baratas, pombos etc) nos alimentos que estão sendo preparados para os alunos. Piso deteriorado e sem anti derrapante.

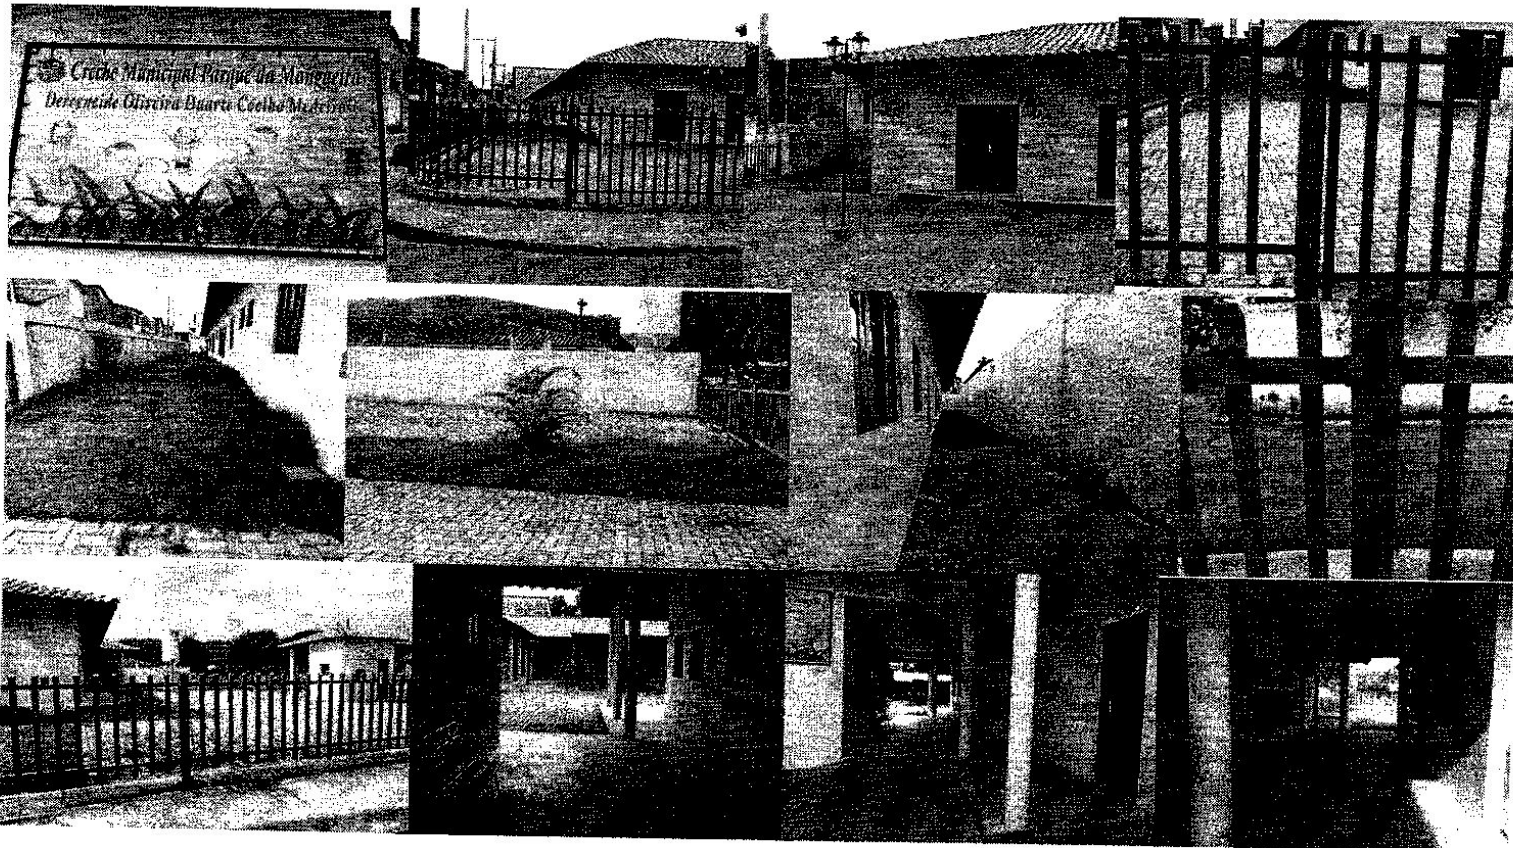
## Entrada e área externa

Portão principal com altura inadequada e espaçamento fora do padrão, possibilitando a passagem do aluno de um lado para o outro, podendo correr o risco de algum acidente do nível de um atropelamento ou algo mais grave; além desta questão, de acordo com a foto acima apresenta sinais de corrosão.

Área frontal onde são realizadas as aulas de educação física, dispõe de um piso desnivelado e áspero oferecendo perigo para os alunos.

Áreas em torno da escola gramada, temos incidência de nível altíssimo de formigueiros e outros animais rasteiros impossibilitando que o aluno faça uso deste local próprio para a recreação.

Portão: Que seja retirada as grades e dê continuidade ao muro de alvenaria já construído em parte da lateral. Estas mesmas grades seriam utilizadas como portões para facilitar o controle das crianças na área interna.

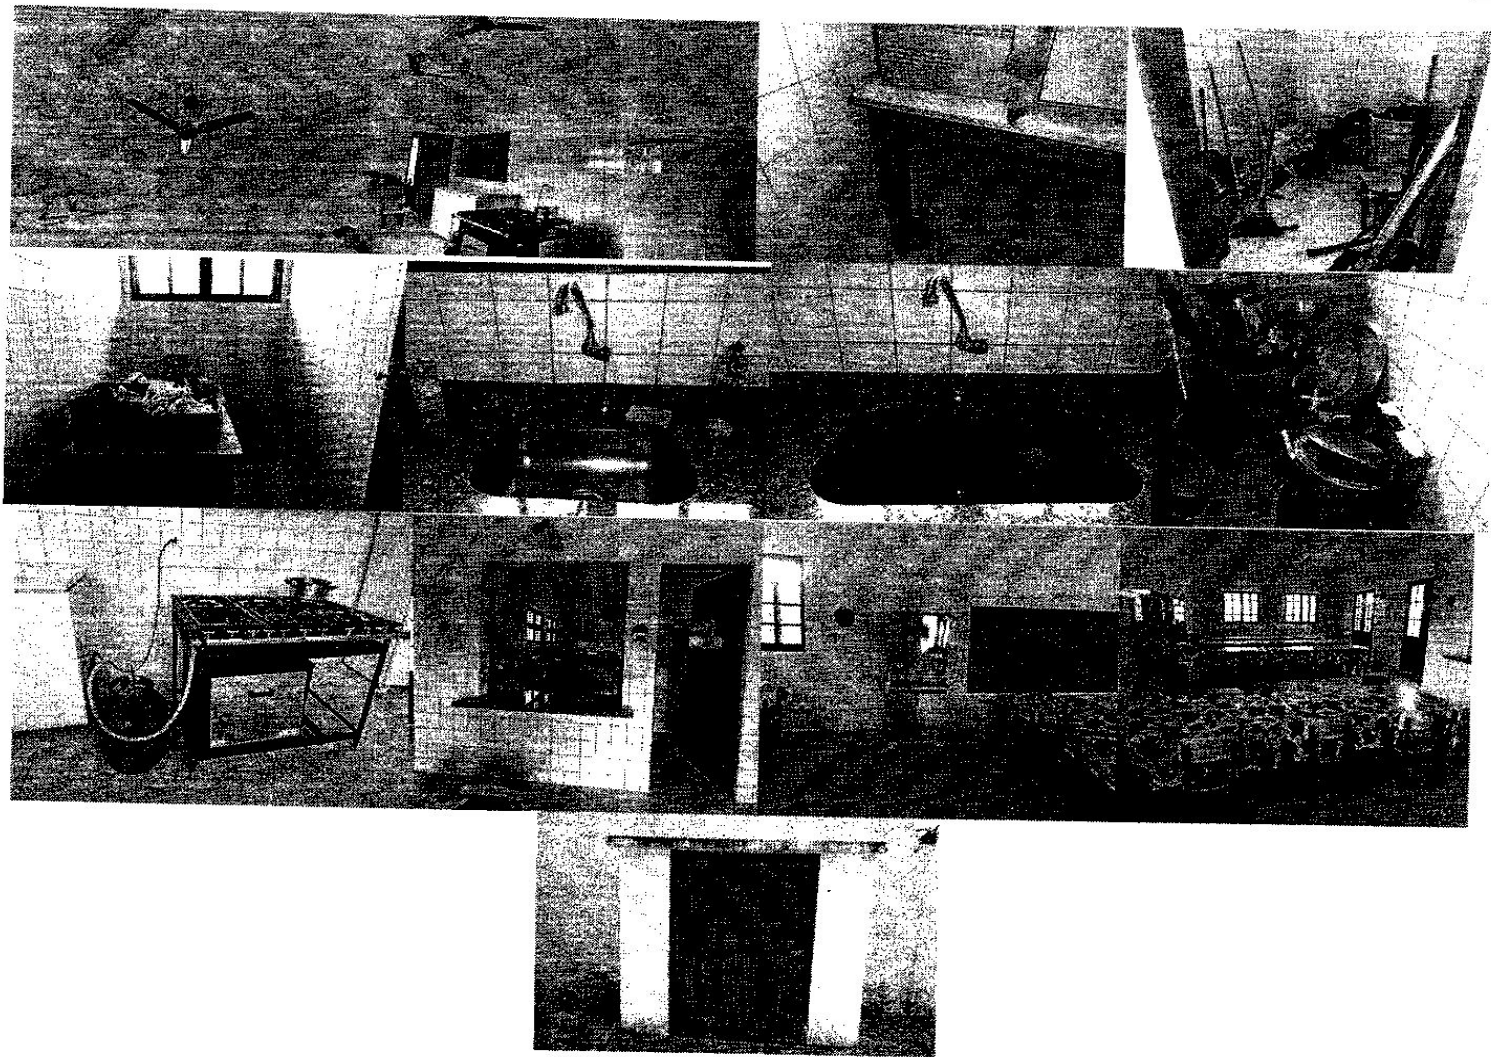
## Cozinha e dependências

As pias de uso diário não comportam a demanda do número de alunos desta creche. Reforçando também que as panelas enviadas estão fora do padrão das mesmas.

Ressaltamos que o tamanho do botijão de gás utilizado no momento, seria de uso doméstico não sendo suficiente para porte do nosso fogão.

Na área externa foi construído um local de armazenamento próprio para receber o gás com capacidade P45, mas infelizmente não foi realizado.

Pelo fato de não possuímos prateleiras e armários adequados para armazenar alimentos, materiais de uso geral e de limpeza, foram improvisadas mesas das salas de aula para servirem de apoio, pois não poderíamos colocar no chão pelo alto índice de formigas.

Revisão parte elétrica (troca de lâmpadas, reatores, capacitor de ventiladores).

Mesas e cadeiras adequadas para o refeitório.

Prateleiras e/ou armários.

Instalação da rede de gás P45 (passar a mangueira por debaixo do piso).

Construção de uma área coberta com local próprio para higienização das panelas grandes enviadas pelo departamento de merenda, sendo que o mesmo hoje não comporta com o que temos.

Instalação de exaustor devido à precariedade da circulação de ar no local.

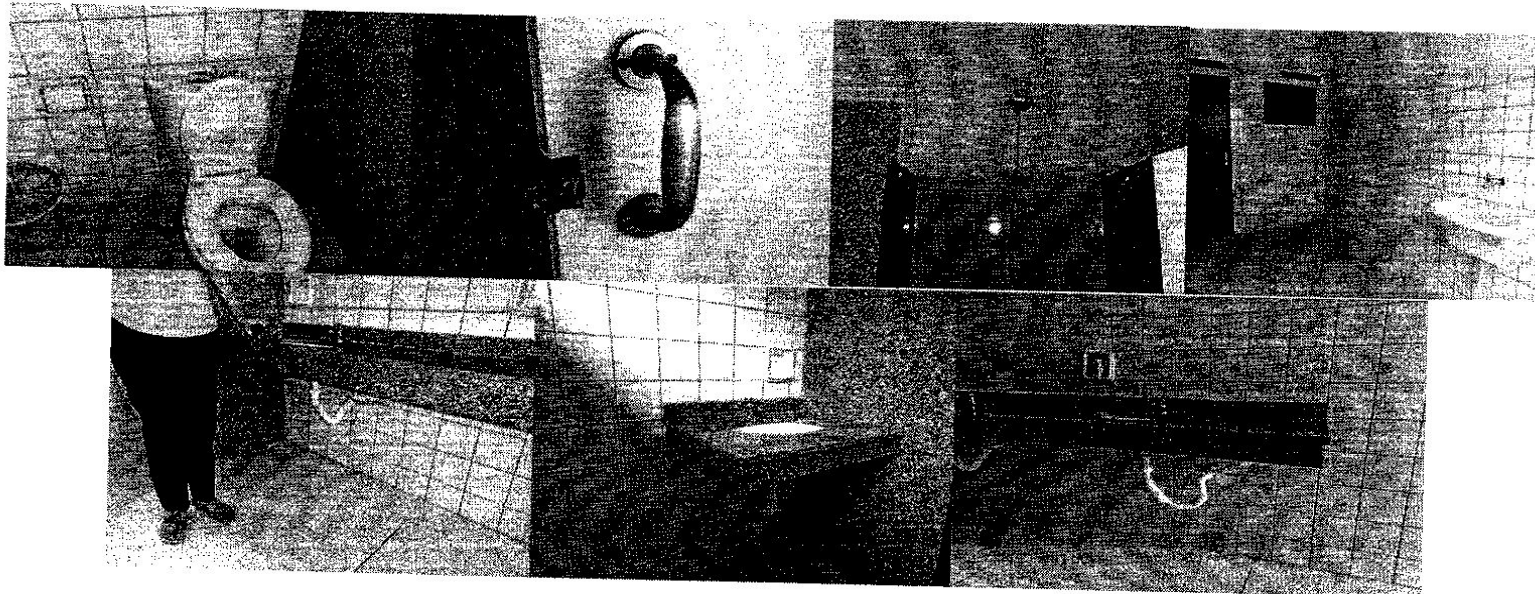
## Banheiros

Os vasos sanitários precisam de uma revisão pois em alguns banheiros ele vazam, possuem facilidade para entupimento.

O material das portas internas que separam os vasos sanitários, chuveiros e etc, precisam de manutenção ou serem substituídas pois se deterioram com facilidade.

A parte elétrica necessita de manutenção com urgência, pois há um grande índice de chuveiros e lâmpadas queimadas.

Construção de lavatórios do lado externo dos banheiros para facilitar a altura e a quantidade de torneiras. (As pias utilizadas atualmente pelas crianças são próprias para adultos).
