**RELATÓRIO DAS  
UNIDADES ESCOLARES  
DE EDUCAÇÃO  
INFANTIL**

**RECEBIDAS NO DIA**

**02/01/2013**

# Relatório do Pré Escolar Municipal Pingo de Gente I

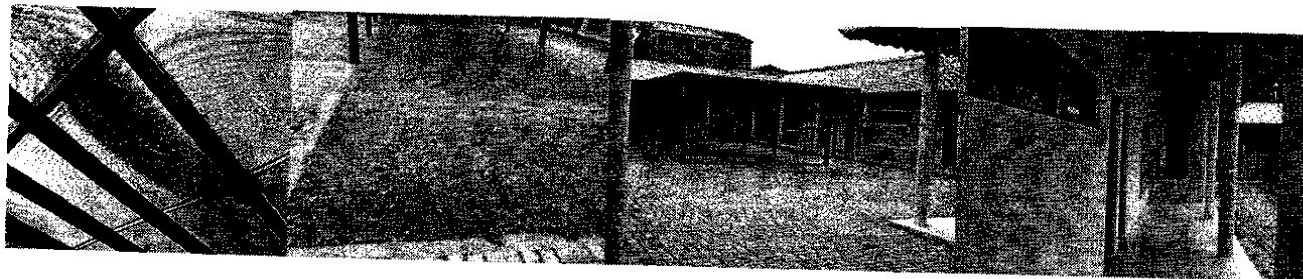
## Área externa (dentro da creche)

Na parte central da creche ha uma grande area de areia, onde ha contaminação por coliformes fecais de animais, pois estes possuem fácil acessibilidade pelas grades na parte frontal da creche.

Mato crescente entre as peças de piso desta área necessitando manutenção periódica.

Cobertura de acrílico (que fica em cima da areia) que provoca acúmulo de água transformando-se em local de proliferação dos mosquitos da dengue (inclusive fomos alertados por um agente de saúde).

Problema com a rede elétrica, onde as lâmpadas queimam com muita facilidade, demandando um número expressivo de substituições.

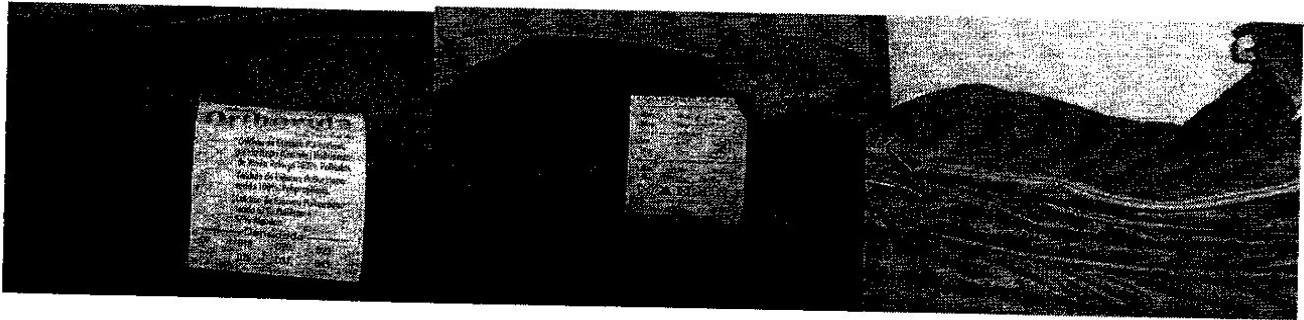
Os colchonetes possuem espessura inadequada para o mínimo conforto das crianças.

Colocar em cada forro espuma de dois colchonetes, deixando assim mais confortável para as crianças e/ou reformar os colchonetes que se encontram na creche da Ilha. A Creche necessitará de total de 200 colchonetes.

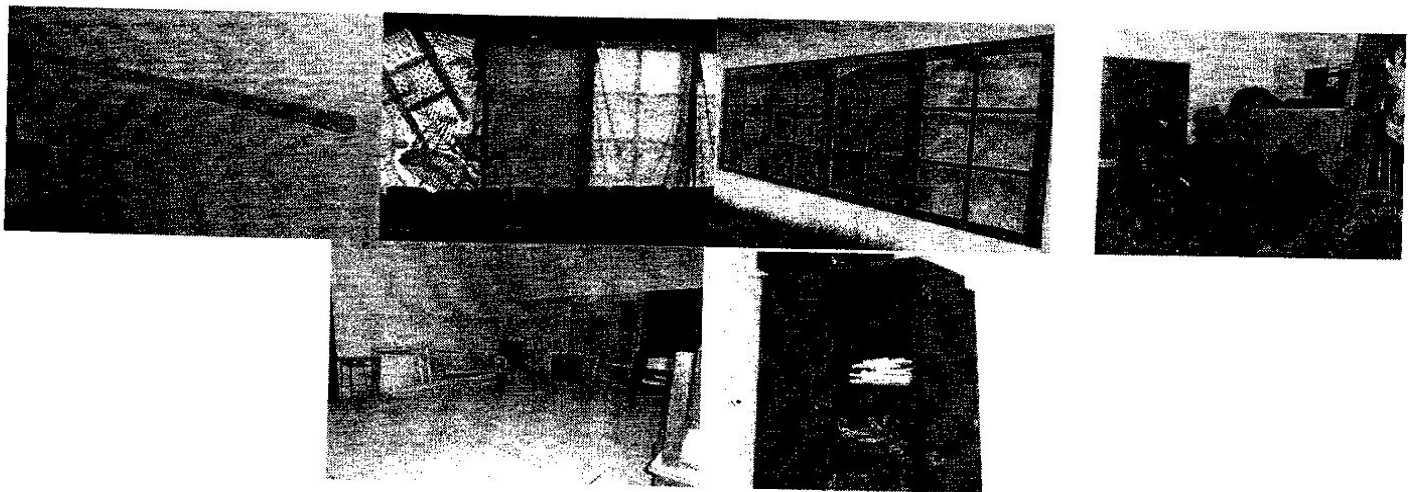
As salas de aula não possuem cortinas nas vidraças sendo de grande necessidade no momento em que as crianças dormem.

Logística das janelas mal elaborada onde são baixas e facilitam que as crianças pulem e vão para o gramado das laterais.

Piso das salas sem resina, necessitando com urgência, pois a produção de poeira altamente alérgica propiciando doenças em funcionários e nos alunos.

Confecção de cortinas (black out) para as salas de aula.

Confecção de grades ou tapumes para evitar prováveis acidentes com as vidraças.

Aplicação de resina para o piso de toda escola.
