MINISTÉRIO DO MEIO AMBIENTE
INSTITUTO CHICO MENDES DE CONSERVAÇÃO DA BIODIVERSIDADE
NÚCLEO DE GESTÃO INTEGRADA ICMBIO PARATY

Informação Técnica nº 90/2021-NGI ICMBio Paraty

ASSUNTO: Descumprimento de condicionante

Trata-se de solicitação de vistoria na área licenciada para dragagem do atracadouro da marina Porto Imperial para averiguar a existência de danos sobre a unidade de conservação Área de Proteção Ambiental de Cairuçu.

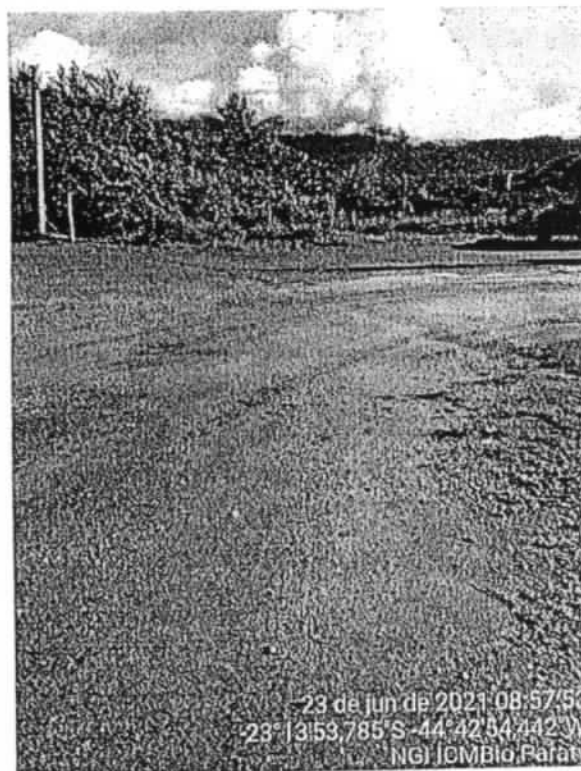
O local estabelecido como "bota-espera" está localizado em área totalmente antropizada situada entre o estacionamento da marina e o remanescente de manguezal existente entre a marina e o condomínio vinculado a esta.

Foto 1: Área licenciada como bota-espera.

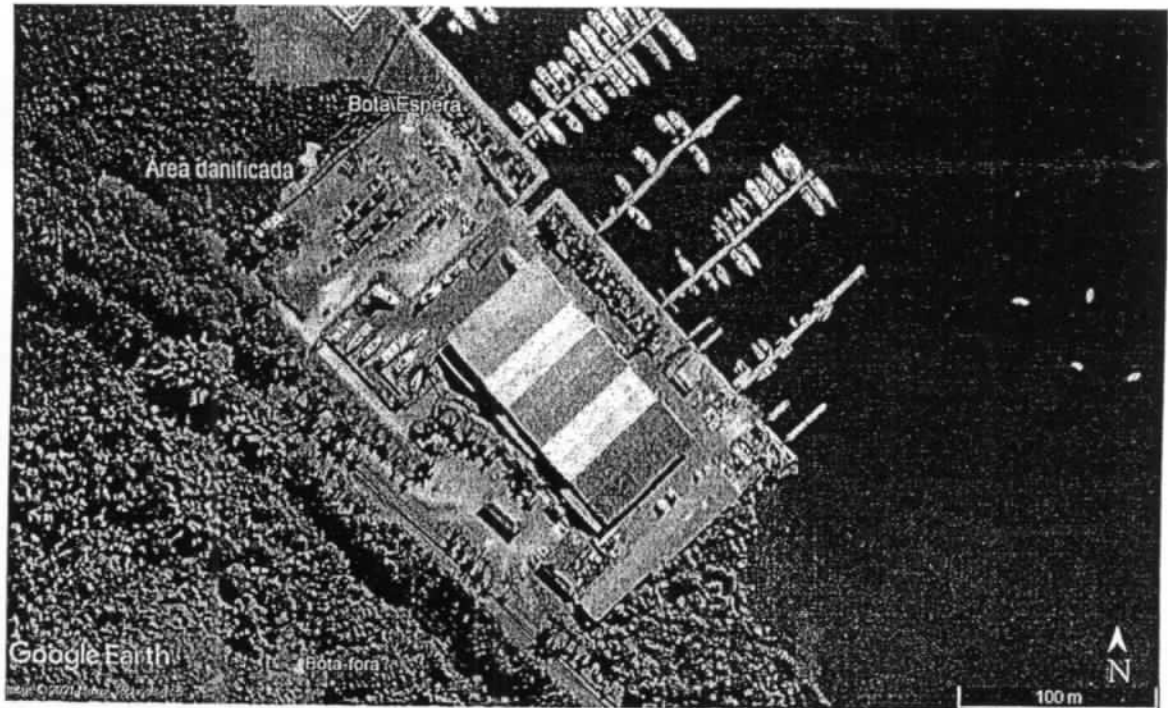
Figura 1: Imagem Google Earth pro com a localização da área de manguezal que sofre danos decorrentes do empreendimento - polígono em vermelho e os pontos de localização do "bota-espera" e "bota-fora".

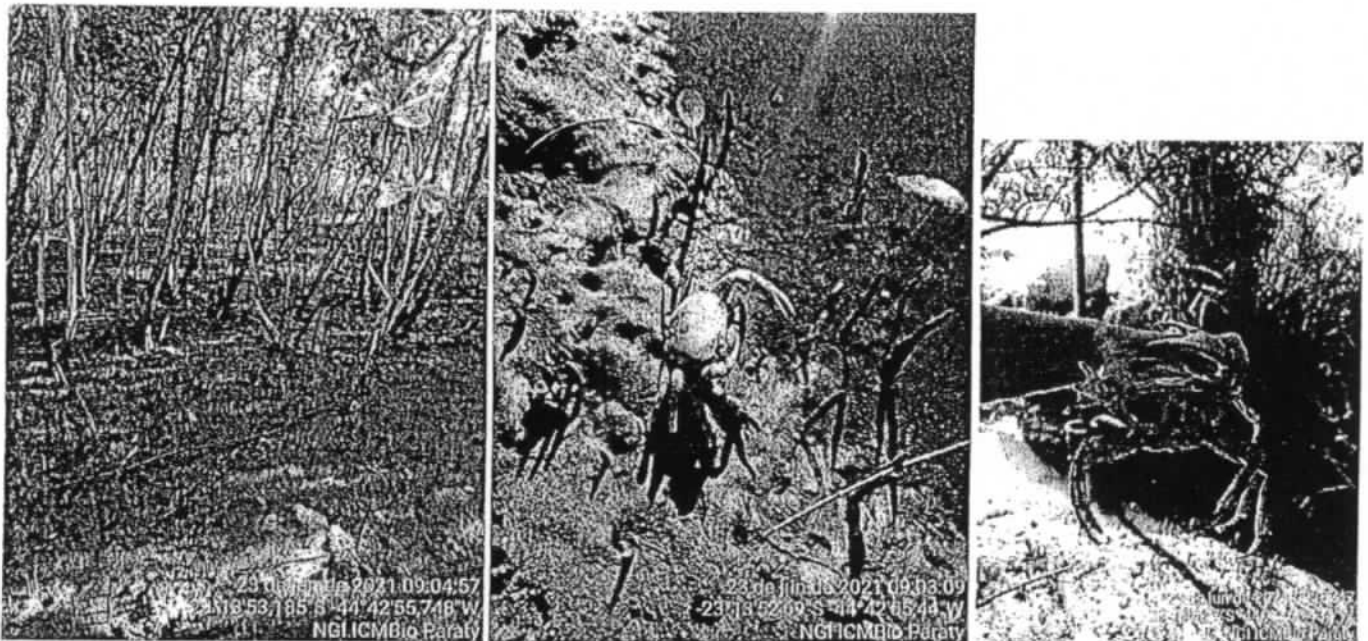
Fotos 2, 3 e 4: Vegetação de mangue em bom estado de conservação e espécimes de caranguejo encontrado na área.

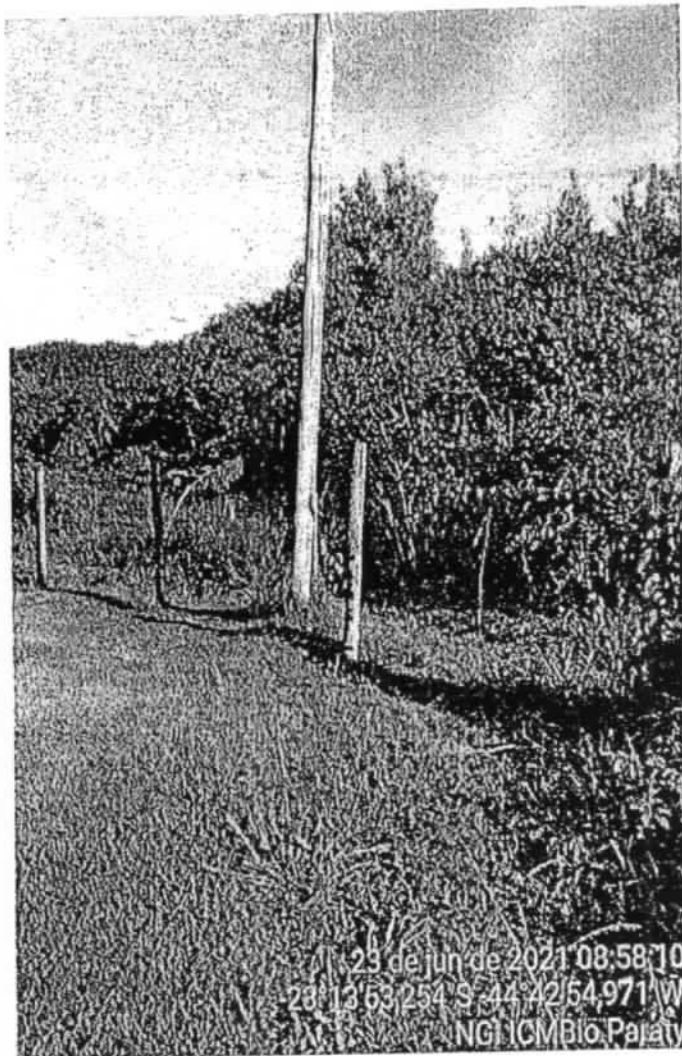
Foto5: Cerca delimitando a área antropizada da vegetação remanescente de manguezal.

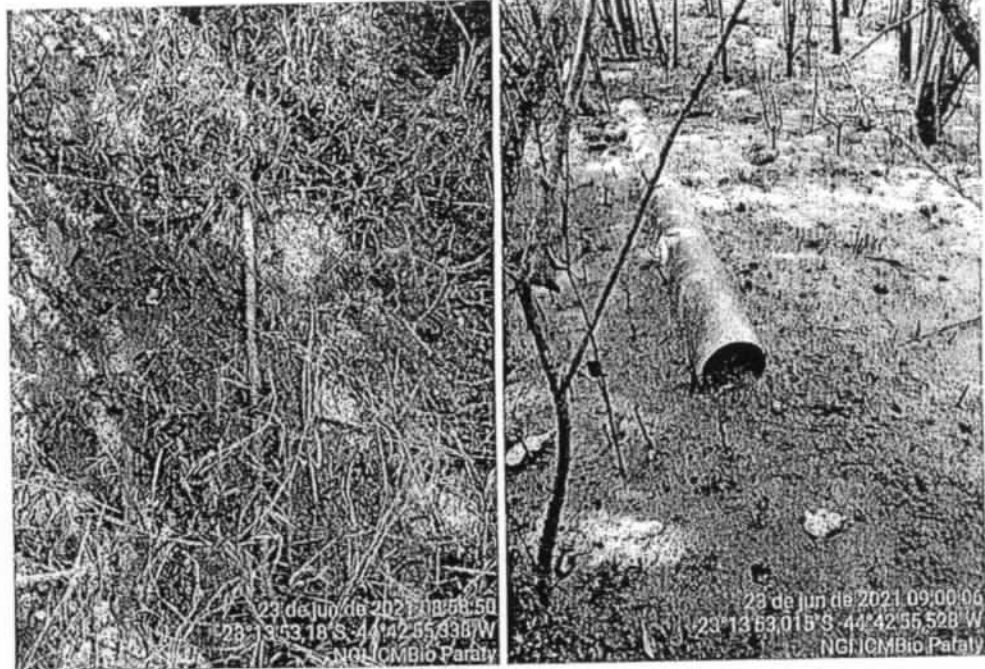
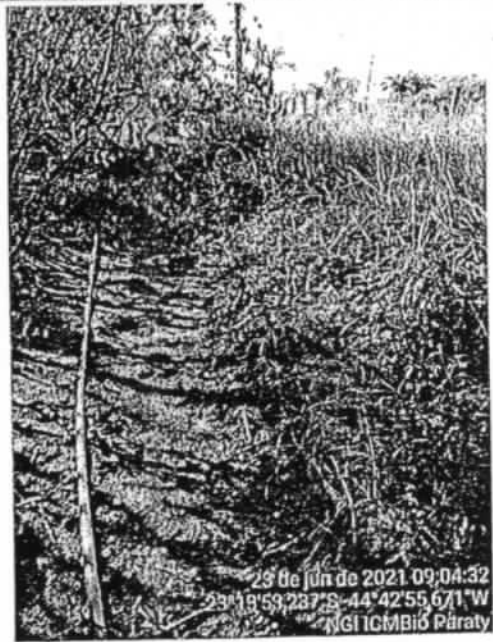
Fotos 5, 7 e 8: Tubulação que se estende pelo manguezal e dreno instalado no manguezal.

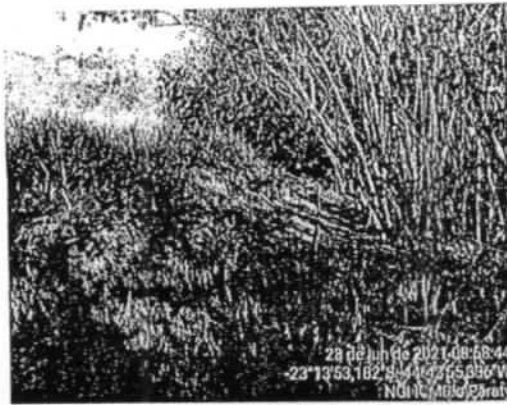
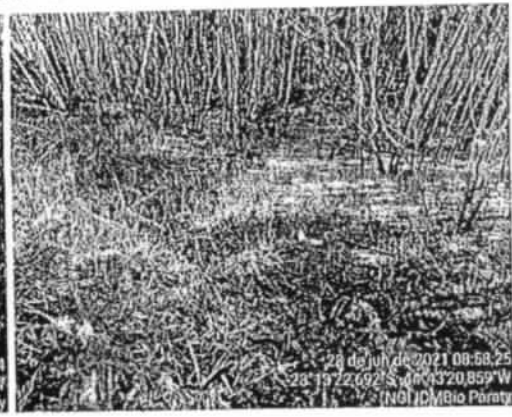
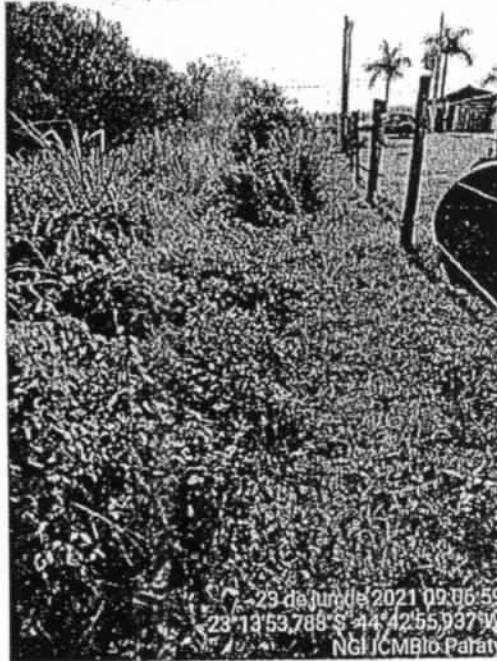
Fotos: 9, 10 e 11: Aterro da vegetação de manguezal seguido da expansão de gramínea exótica invasora em diferentes pontos da área.

- Alteração do habitat;
- Comprometimento da estrutura e funcionamento do mangue.
- Interferência no fluxo hídrico e dos nutrientes;
- Eliminação *in loco* da biota nativa do solo, por asfixia, devido ao depósito e compactação do material utilizado no aterro.
- Alteração da dinâmica de drenagem da área e gerando impactos sobre a biota.
- Impedimento à regeneração natural da vegetação nativa na área do aterro.
- Alteração de circulação interna e sedimentação no mangue seccionado devido ao aterro;
- Alteração da estrutura edáfica, propiciando a expansão de espécies exóticas invasoras em detrimento da vegetação nativa do manguezal.

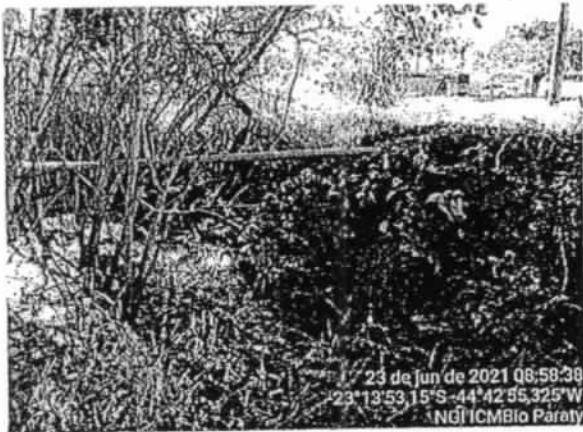
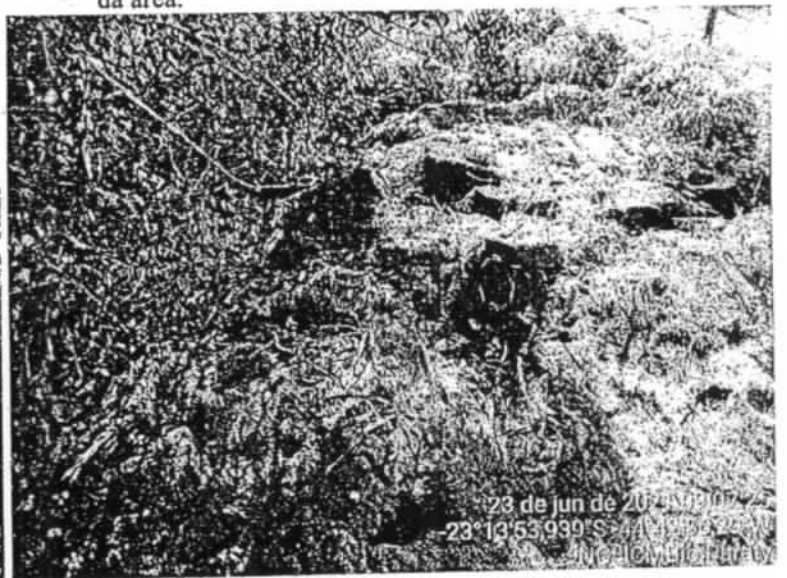
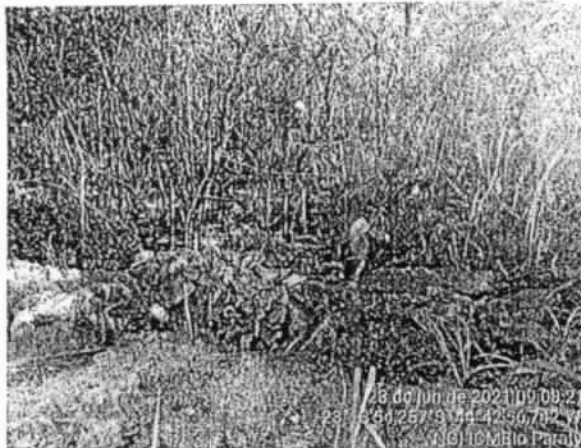
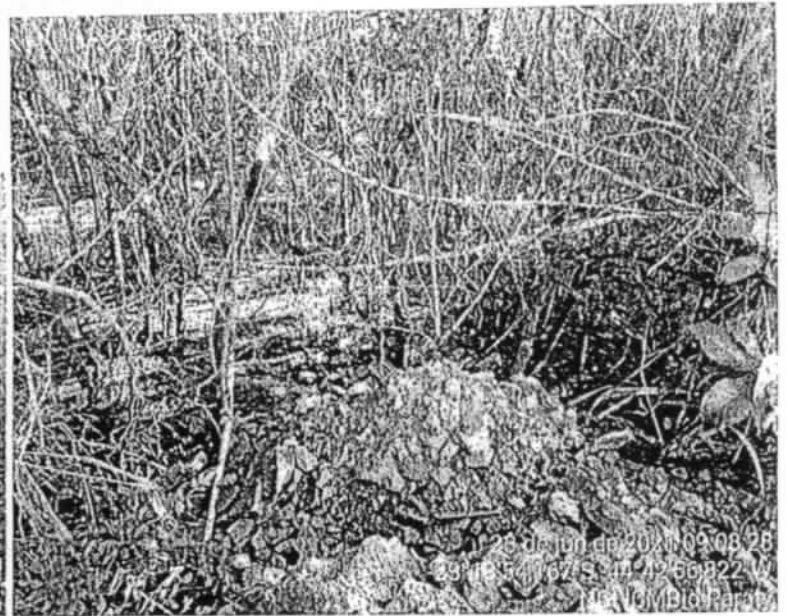
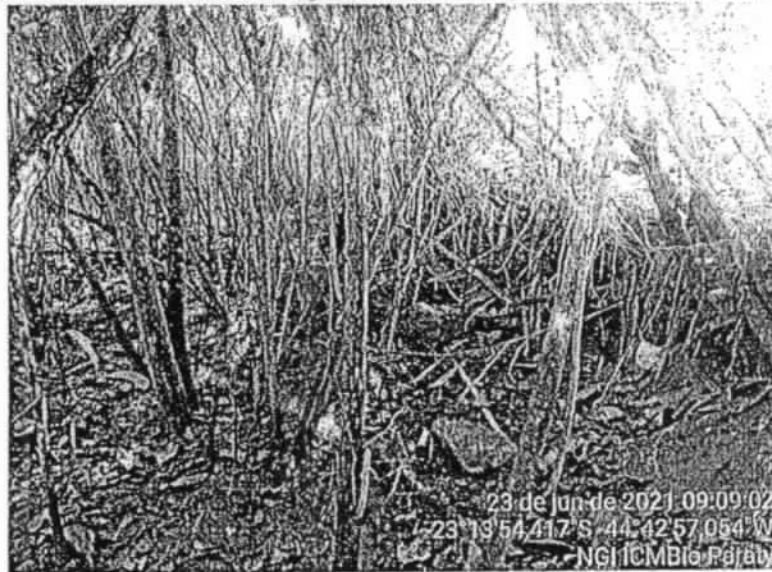
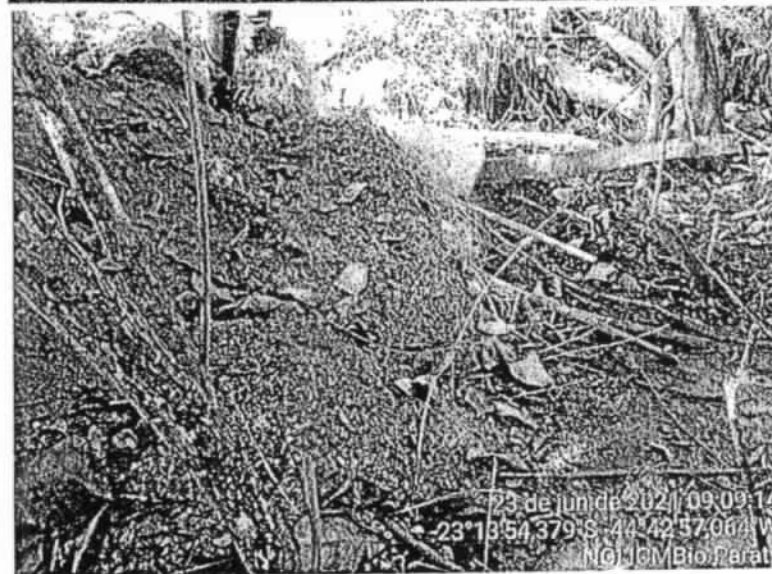
Fotos 12, 13, 14, 15, 16 e 17: Entulhos de obra civil, restos asfálticos e material desconhecido depositados sobre manguezal em diversos pontos ao longo da área danificada.

O empreendimento despeja sobre o mangue não só o material oriundo da dragagem, mas todo e qualquer tipo de entulho produzido, sendo encontrado restos vegetais, restos asfálticos, material não identificado tipo escora de indústria, restos de construção civil, aparas de árvores, folhas e restos de capina ou aparas de forrageiras.
